尤溪县立丰再生纸厂“3·28”气体中毒窒息较大生产安全事故调查报告

2021年3月28日17时37分许，尤溪县立丰再生纸厂1名员工进入白水收集沉淀池内清洗作业时，发生气体中毒窒息，在场人员先后进入施救，导致4人死亡，直接经济损失500万元的较大生产安全事故。

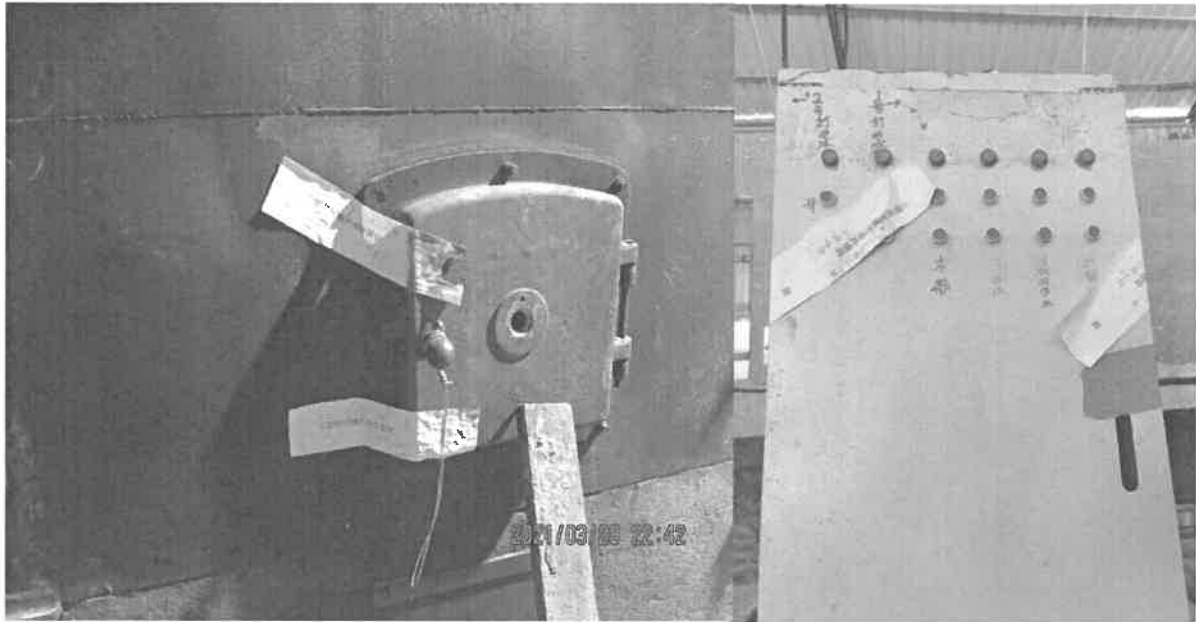
2021年春节期间立丰纸厂自行停产。2月23日，第一生产线复工正常生产，第二生产线只加工全年生产的库存纸，生产线机器未开机。3月2日，第三生产线复工正常生产。3月15日，三明市尤溪生态环境局到该企业检查发现其私设暗管排污。3月19日三明市尤溪生态环境局对立丰纸厂的违法排污行为予以责令改正（尤环改[2021]5号）并查封（闽明环查（扣）[2021]7号），并将锅炉、纸机配电柜贴上封条，对涉案的抽水泵予以扣押，但仍保留其余设备的生产和生活用电，该厂三条生产线全部停产。环保执法检查后，蔡建銮召集刘洪瑞、郑永财到办公室，并打电话给严原杰，因厂里污水处理不达标，要求停工停产整改。随后该厂生产线停产，部门人员留守。事故当日郑永财的第三生

(图一贴上封条的锅炉和纸机配电柜)

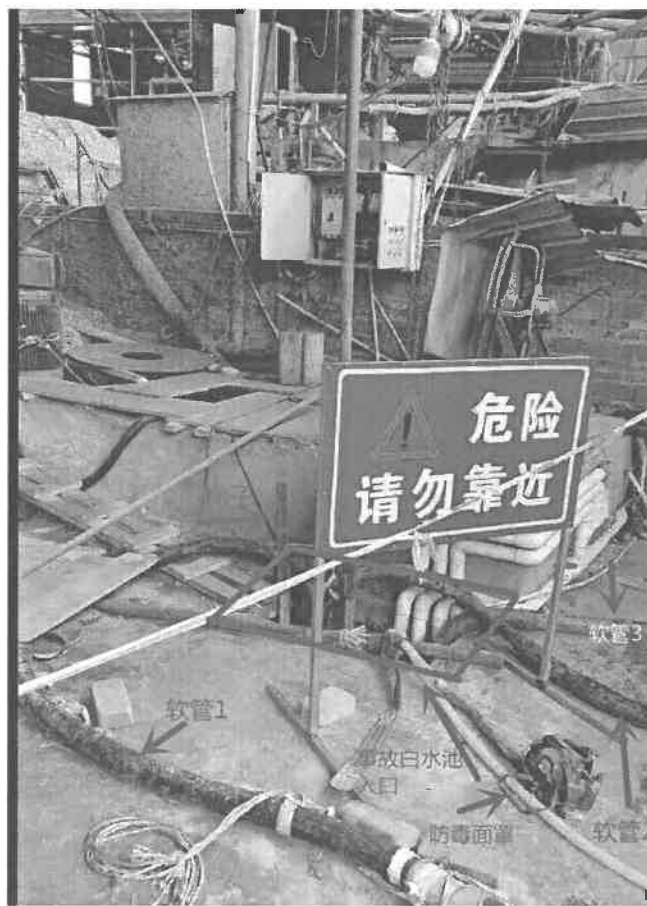
（图二事故白水池）

事故发生地点为立丰纸厂第三生产线地下的白水池，白水池高约 2.96 米，为梯形状，池内分隔两仓，两仓底部相通，白水池内污水位约 0.37 米，进出口为 0.9*0.5 米长方形状，现场有

一防毒面罩，与一根长管相连。白水池内有两个抽水泵分别通过可移动的软管（图二中软管 1 和软管 2）连接到白水池外墙角的水沟处。图二中软管 3 为将生产产生的白水抽取至白水池的软管。与白水池相隔一堵矮墙的位置有 1 台曝氧机，用于给白水池定时通风，事故发生时开关为关闭状态。事发时曝氧机、与软管 1 软管 2 连接的两台抽水泵均通电可开启，白水池内硫化氢气体严重超标^{①②}。

事故调查组认定该起事故发生的直接原因是：一是郑永财未按照环保要求责令改正及立丰纸厂停产要求，擅自安排蔡建金进行清理作业，违规生产经营；二是立丰纸厂停产过程中，将曝氧机电源关闭，白水池里的废水及杂物会因腐败产生硫化氢气体，硫化氢气体在白水池的有限空间里大量积聚。留守打浆工人蔡建金安全意识淡薄，在清理白水池作业时，违反有限空间作业规定，未采取“先通风、再检测、后作业”，进入白水池，致使吸入过量硫化氢气体后中毒窒息，随后在场施救人员未穿戴好防护用品并开启曝氧机通风情况下，盲目施救造成事故扩大。

安全风险辨识和管控，切实开展安全隐患排查治理。二是要严格按照《工贸企业有限空间作业安全管理与监督暂行规定》（原安监总令第59号）和《〈有限空间作业安全指导手册〉和4个专题系列折页》的要求，健全有限空间作业相关制度及作业规程，配齐安全防护设备设施，严格履行有限空间作业审批制度。三是要严格依照《生产经营单位安全培训规定》，制定安全教育培训计划，突出有限空间作业及应急救援培训，如实记录员工的安全教育培训内容及考核结果。

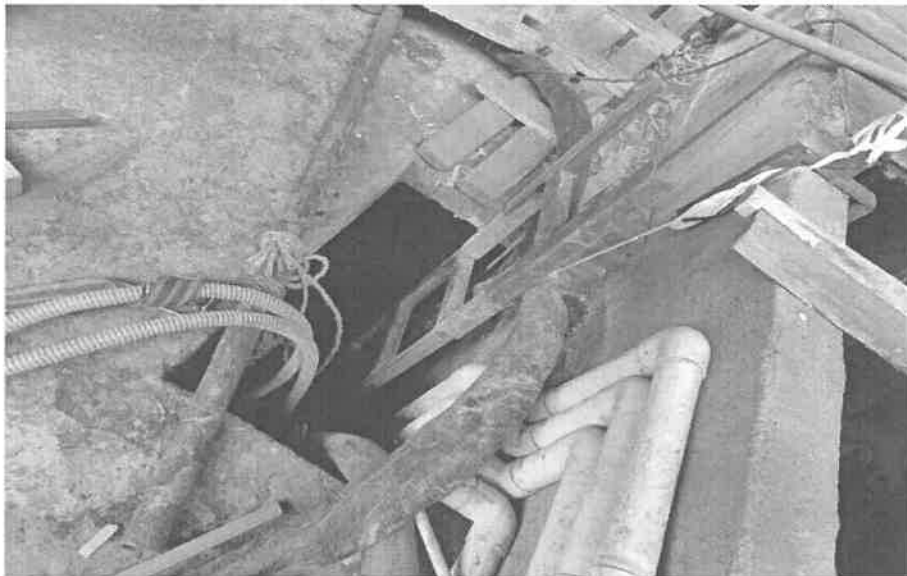
（图三事故白水池入口）
