# 三明市沙县区虬江街道“2·11”事故调查组

## 三明市沙县区虬江街道月池路 37 号水南明珠 1#702 室“2·11”事故调查报告

2025 年 2 月 11 日，三明市沙县区虬江街道月池路 37 号水南明珠 1#702 室发生较大火灾事故，造成 3 人死亡，直接经济损失约 71900 元。

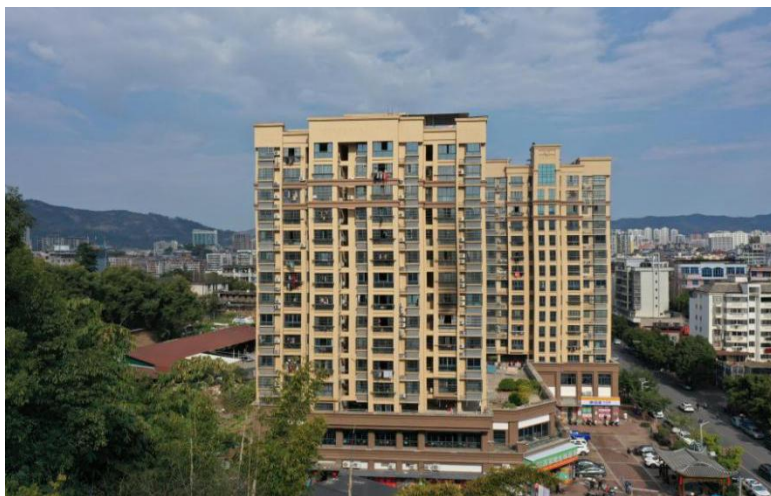
图2：起火建筑外立面

水南明珠小区位于三明市沙县区虬江街道城南社区，主体建筑属二类高层住宅建筑，共有 1#、2#两栋。起火建筑位于 1#楼，地下 1 层、地上 15 层，2017 年竣工（备案抽查未抽中）。702 室室内面积约 120 m<sup>2</sup>，为普通自购商品房，未涉及出租房、“三合一”等问题。

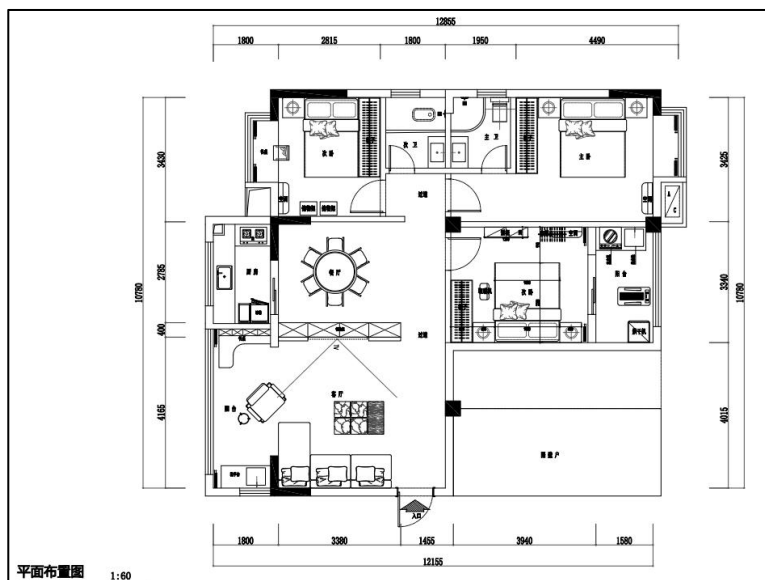
图3：702室平面图

认定起火时间为 2025 年 2 月 11 日 02 时 05 分许，起火部位位于三明市沙县区虬江街道月池路 37 号水南明珠 1 栋 702 室，起火点位于 702 室次卧（距离东墙 0.8 米至 1.8 米距离北墙 1.1 米至 2.1 米）范围，起火原因系碳素管红外发热取暖设备烤燃周边可燃物蔓延成灾。

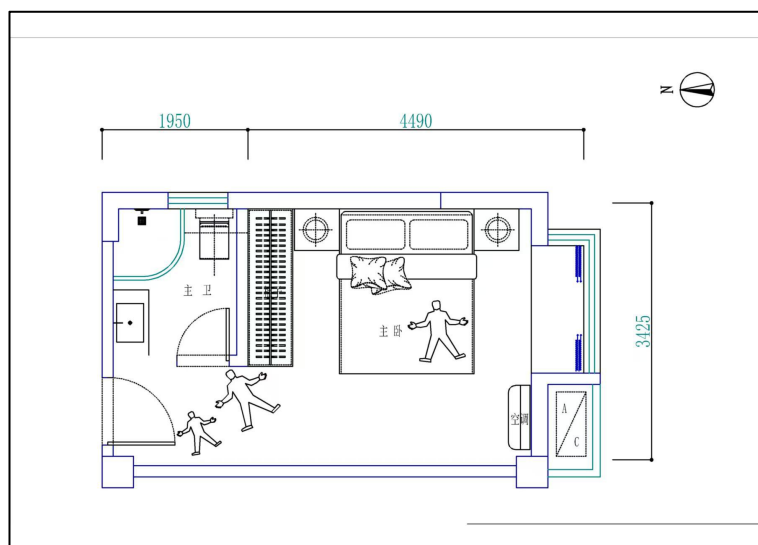
图4：702室内尸体位置图

逃生自救不当、吸入大量含一氧化碳的烟气是造成人员死亡的主要原因。经检测，邓\*彬心血中碳氧血红蛋白含量为 42.1%、郑\*心血中碳氧血红蛋白含量为 56.9%、邓\*宸心血中碳氧血红蛋白含量为 47.5%（闽公鉴〔2025〕68 号）。
