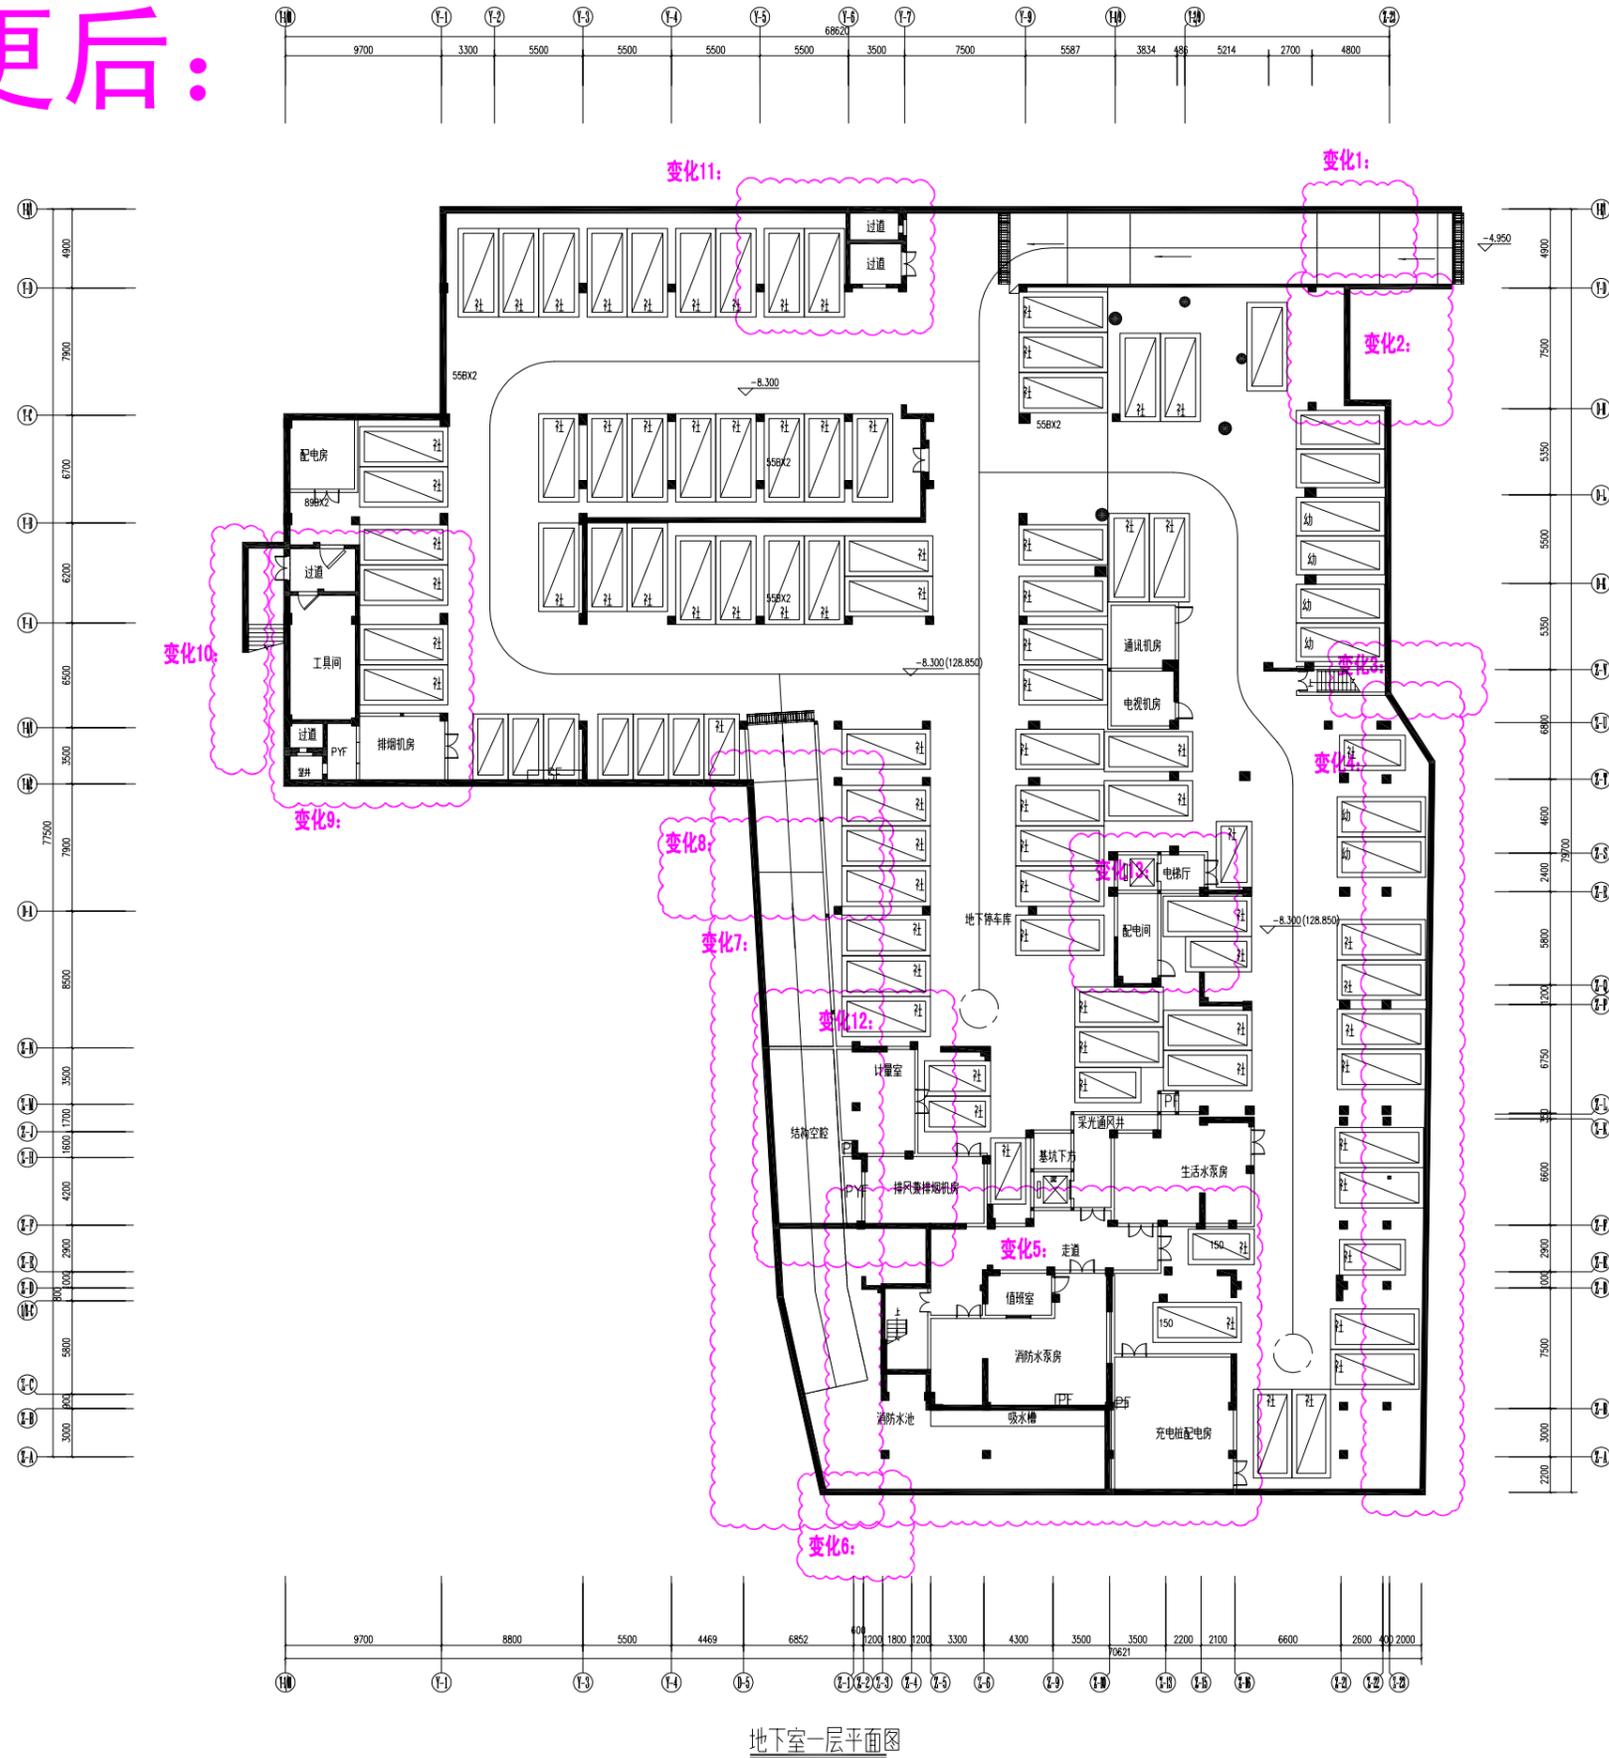
地下室一层平面图

- 变化1: Y-E/1~Y-D交Z-19~Z-23轴坡道增设盖板, 导致面积增加22.238平方米。
- 变化2: D-W~Y-D交Z-23轴排风机房及楼梯取消, 墙体往Y-1轴方向位移2.7米, 导致面积减少20.785平方米。
- 变化3: Z-V交Z-23轴楼梯往Z-A轴方向位移2.45米, 并延伸出地面2.55米形成室外梯, 导致面积增加2.295平方米。
- 变化4: Z-U~Z-A交Z-23轴外形改变, 导致面积增加67.583平方米。
- 变化5: Z-K~Z-A交Z-1~Z-10轴区域取消生活水泵房, 增设走道, 值班室, 充电桩配电房; 消防水池, 消防水泵房, 排风机房所在位置及外观改变。
- 变化6: Z-A交Z-1轴墙体外形改变, 导致面积增加1.689平方米。
- 变化7: Y-A/2~Z-A交D-5~Z-1轴增设坡道, 墙体外形改变, 导致面积减少1.414平方米。
- 变化8: Y-A/2~D-A交D-5轴有线电视机房、电讯机房取消。
- 变化9: Y-A/2~Y-B交Y-1/01~Y-1轴区域功能及墙体开门改变。
- 变化10: Y-A/2~Y-B交Y-1/01轴楼梯外墙增厚并往Z-A轴方向延伸出地面7.00米形成室外梯, 导致面积增加23.292平方米。
- 变化11: Y-5~Y-7交Y-E/1轴简易洗手间取消, 扩散室及消毒通道墙体改变。
- 变化12: Z-W~Z-F交D-5~Z-1轴坡道下方区域四周墙体封堵, 在坡道下方形成结构空腔, 面积减少52.359平方米。
- 变化13: 增设电梯、电梯厅及配电间。
- 变化14: 车位位置和个数产生变化, 变化后普通车位82个, 微型车位16个。
- 变化15: 结构柱剪力墙结建不一致, 导致现场与审批图不一致。

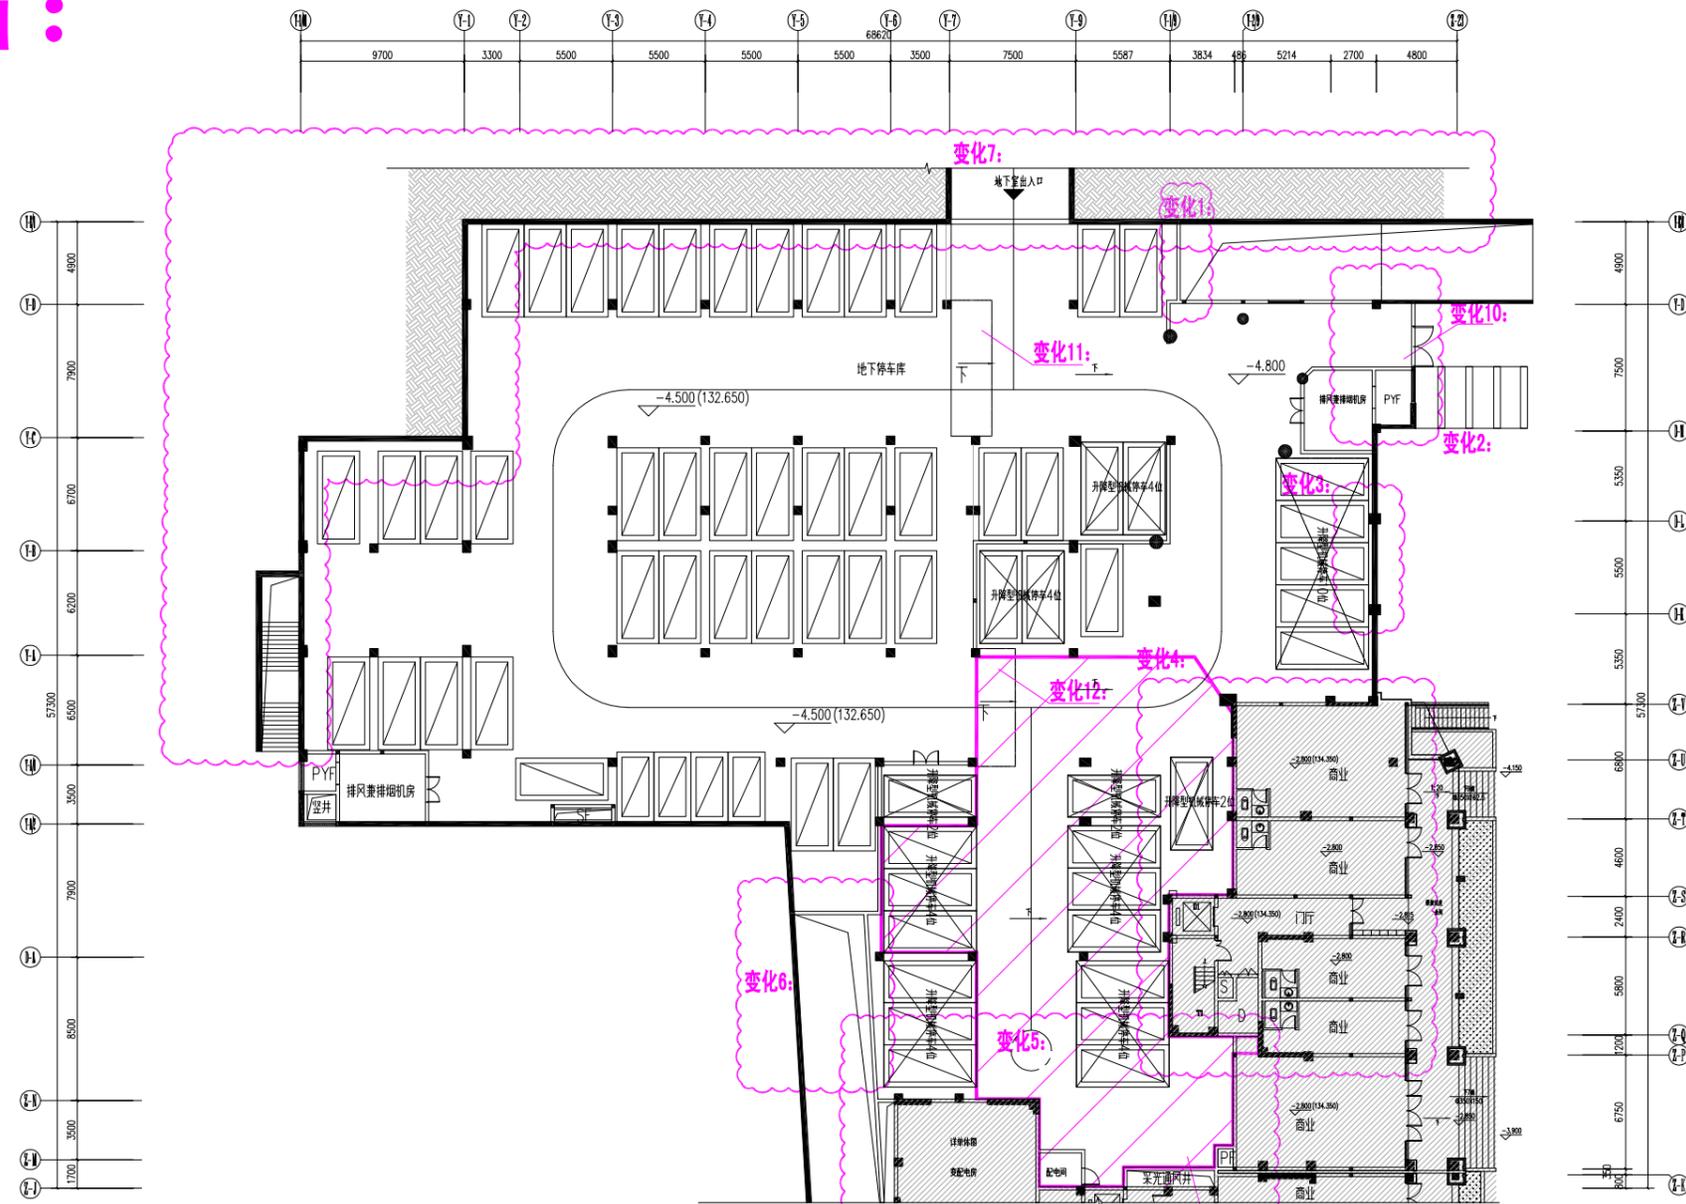
地下室夹层平面图

- 变化1: Y-1/9交Y-E/1~Y-D轴墙体往Y-1移0.34米, 面积减少1.619平方米。
- 变化2: Z-19交Y-D~D-M墙体往Z-23轴移2.3米, 导致面积增加17.425平方米。
- 变化3: 凸出墙体柱位大小调整, 导致面积增加0.460平方米。
- 变化4: Y-1/9~Z-19交Z-V~Z-L轴区域增设墙体, 外形改变, 面积减少207.343平方米。
- 变化5: Z-15~Z-21交Z-L~Z-P轴区域增设墙体, 外形改变, 面积增加116.180平方米。
- 变化6: D-5~D-6交Z-S~Z-P轴区域增设坡道, 外形改变, 面积减少36.837平方米。
- 变化7: 覆土范围变化。
- 变化8: 车位位置和个数产生变化, 变化后普通车位40个, 机械车位为24组, 微型车位4个。
- 变化9: 结构柱剪力墙结建不一致, 导致现场与审批图不一致。
- 变化10: Z-18交Y-D轴增设坡道。
- 变化11: Y-7交Y-D~D-M轴增设坡道。
- 变化12: Y-7交Z-V轴增设坡道。

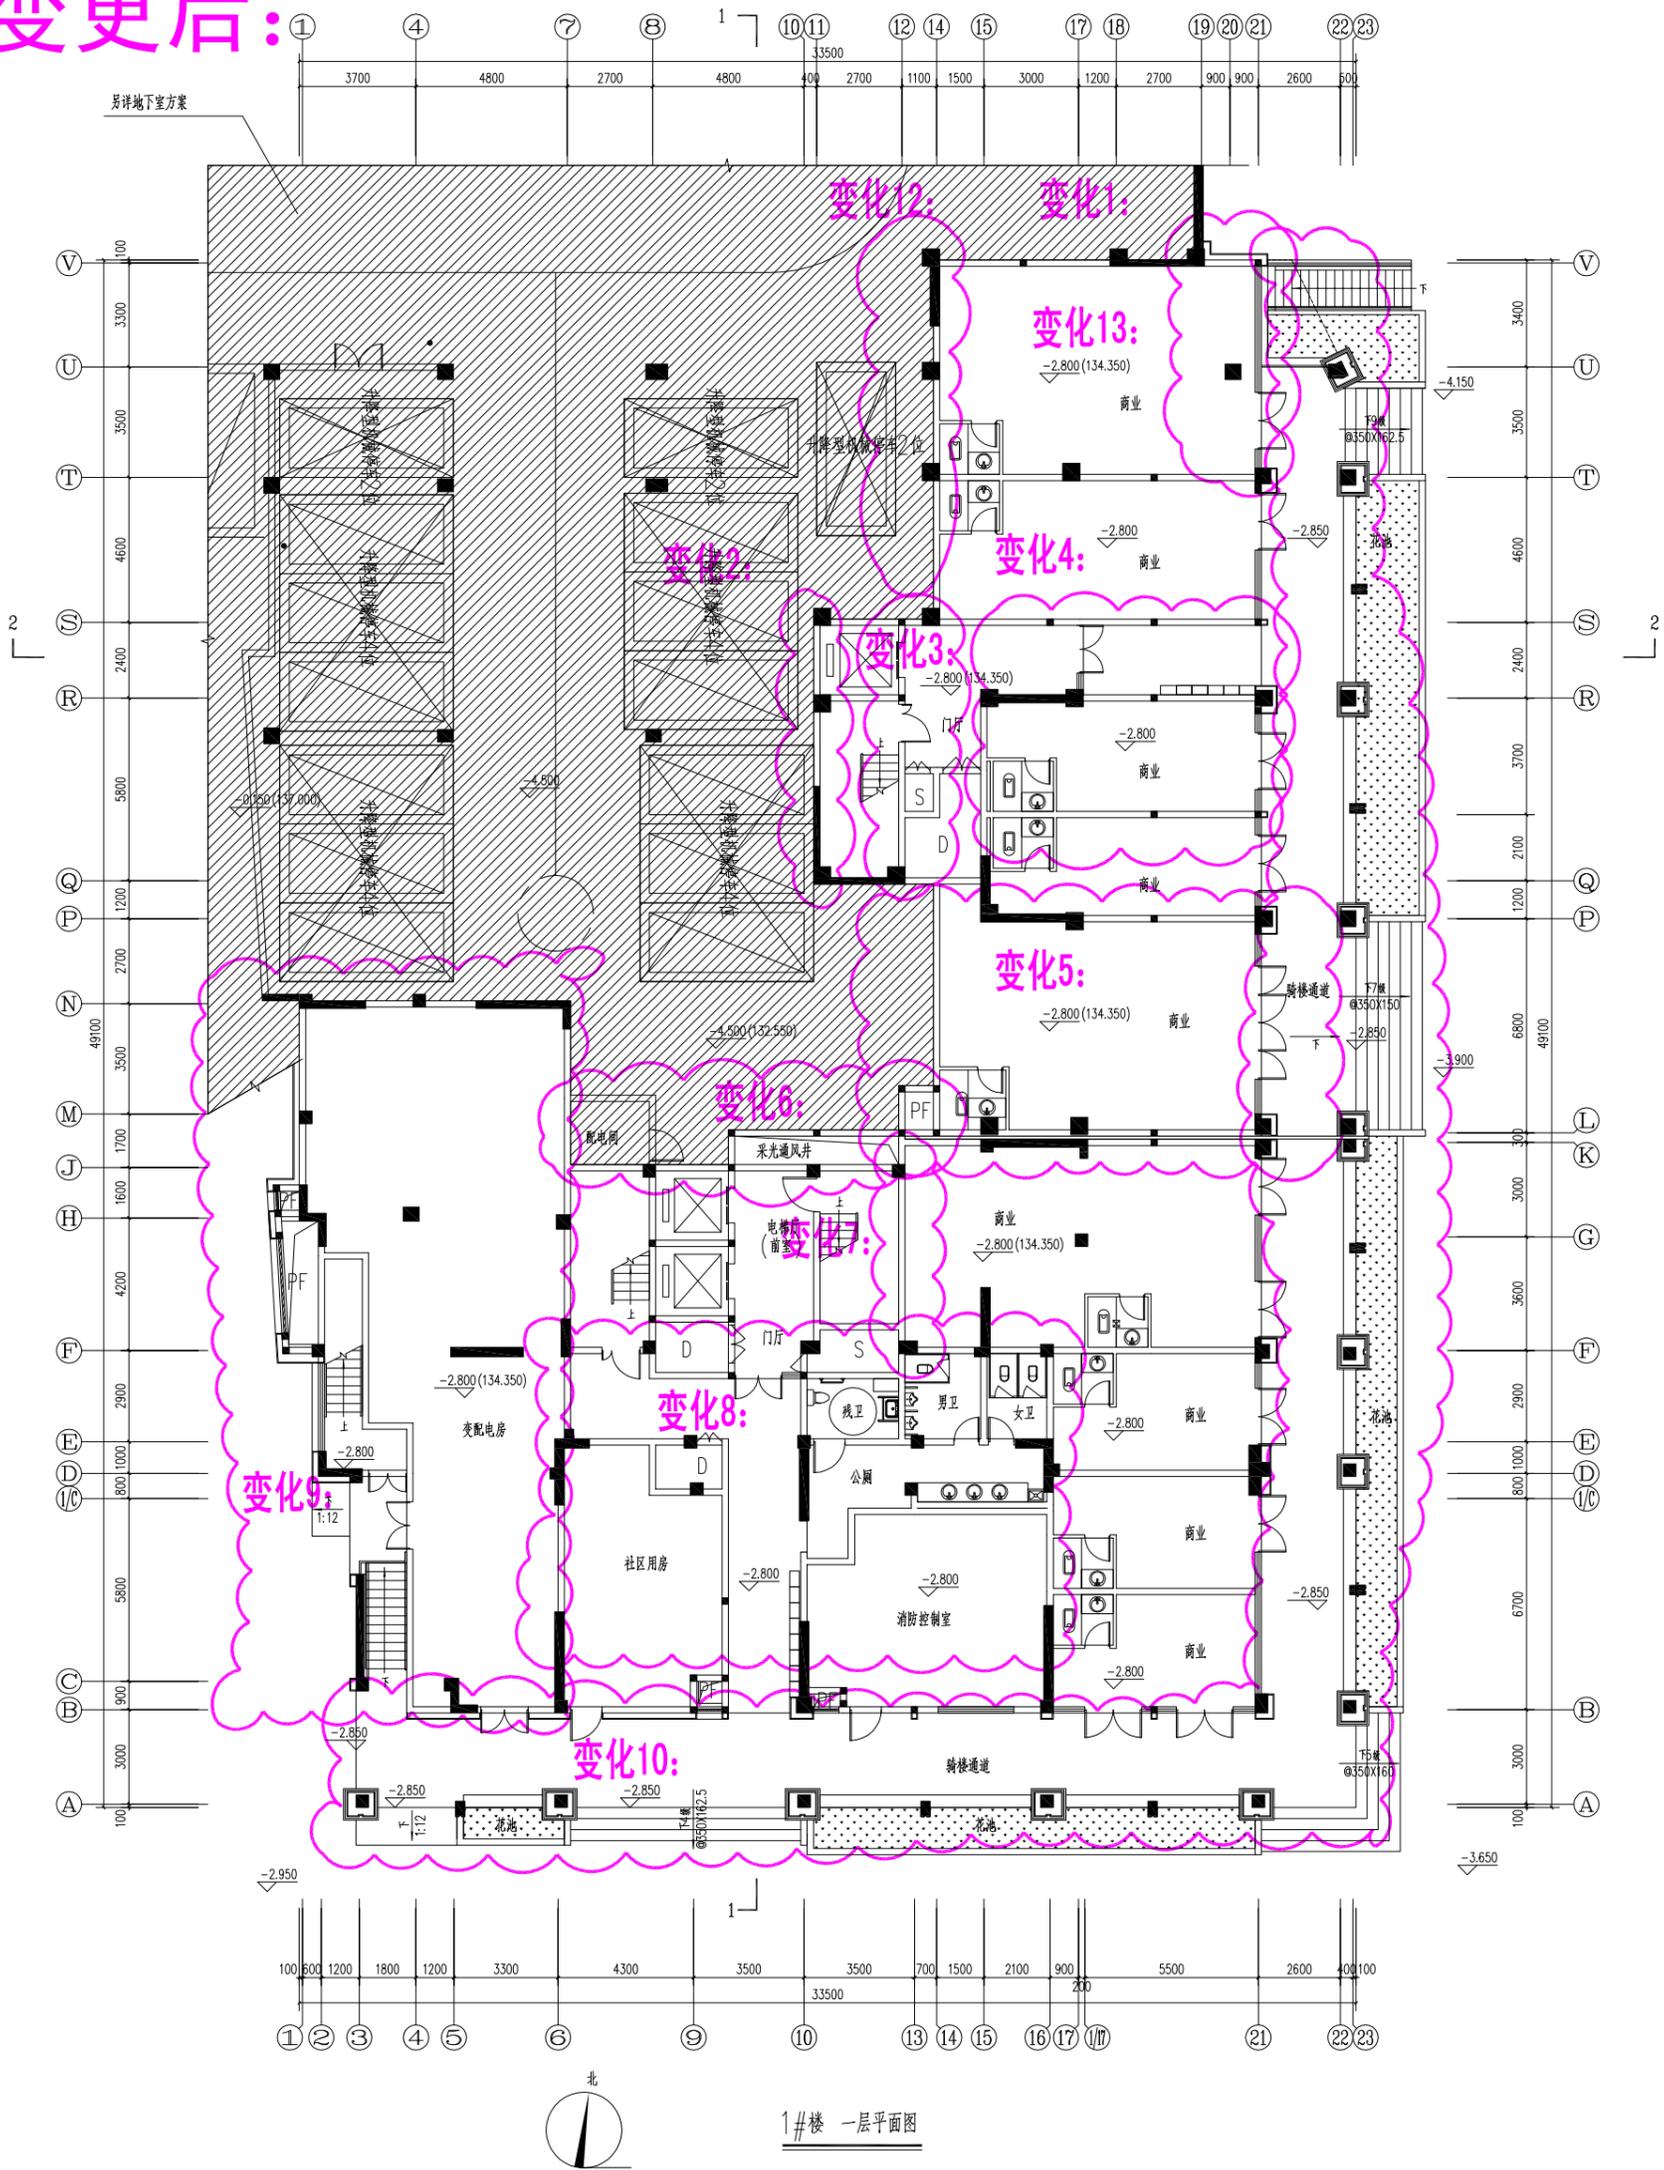
变化1: 19~21交V~T轴商业店面外墙向23轴方向位移, 建筑外观改变, 导致面积增大6.791平方米。

变化2: S~P轴交11轴核心筒墙体往1轴方向位移0.3米, 导致计容面积增大1.640平方米。

变化3: S~Q交11~14轴水井、电井开间外形变化, 楼梯间、电梯间墙体平面位置往1轴位移0.3米。

变化4: R~Q轴交15~21轴门厅向S轴方向位移2.50米, 商业开间大小同时调整。

变化5: P~L轴交15~21轴商业隔墙取消, 调整为1个开间, 与地下室分隔墙往1轴方向位移0.3米, K交13轴处商业与地下室分隔墙改变, 导致计容面积增加1.110平方米。

变化6: J交6~13轴地下室区域增设排风井并且住宅部分核心筒、商业店面与地下室分隔墙平面位置往V轴位移0.1米, 电梯位置相应调整, 结构柱调整, 导致面积减少0.060平方米。

变化7: F~K轴交13轴商业与梯间墙体往1轴位移0.1米。

变化8: F~B轴交6~16轴区域功能间改变, 住宅大堂取消, 增设公厕, 变配电房; 消防控制室位置及开间大小调整; 住宅水电井外形及位置调整, 商业区域相应调整。

变化9: N~B轴交1~6轴区域功能间改变, 取消公厕, 改为变配电房; 建筑外形改变, 面积减少1.820平方米。

变化10: 21交T~B轴墙体结构柱调整, 面积增大0.110平方米; 骑楼外形改变。

变化11: 建筑结构优化, 导致结构柱、剪力墙平面位置及大小调整。

变化12: 计算规则改变导致计容面积减少2.520平方米。

变化13: 一层11~23轴交L~V轴区域标高降0.3米, 调整与11~23轴交A轴~L轴标高一致。

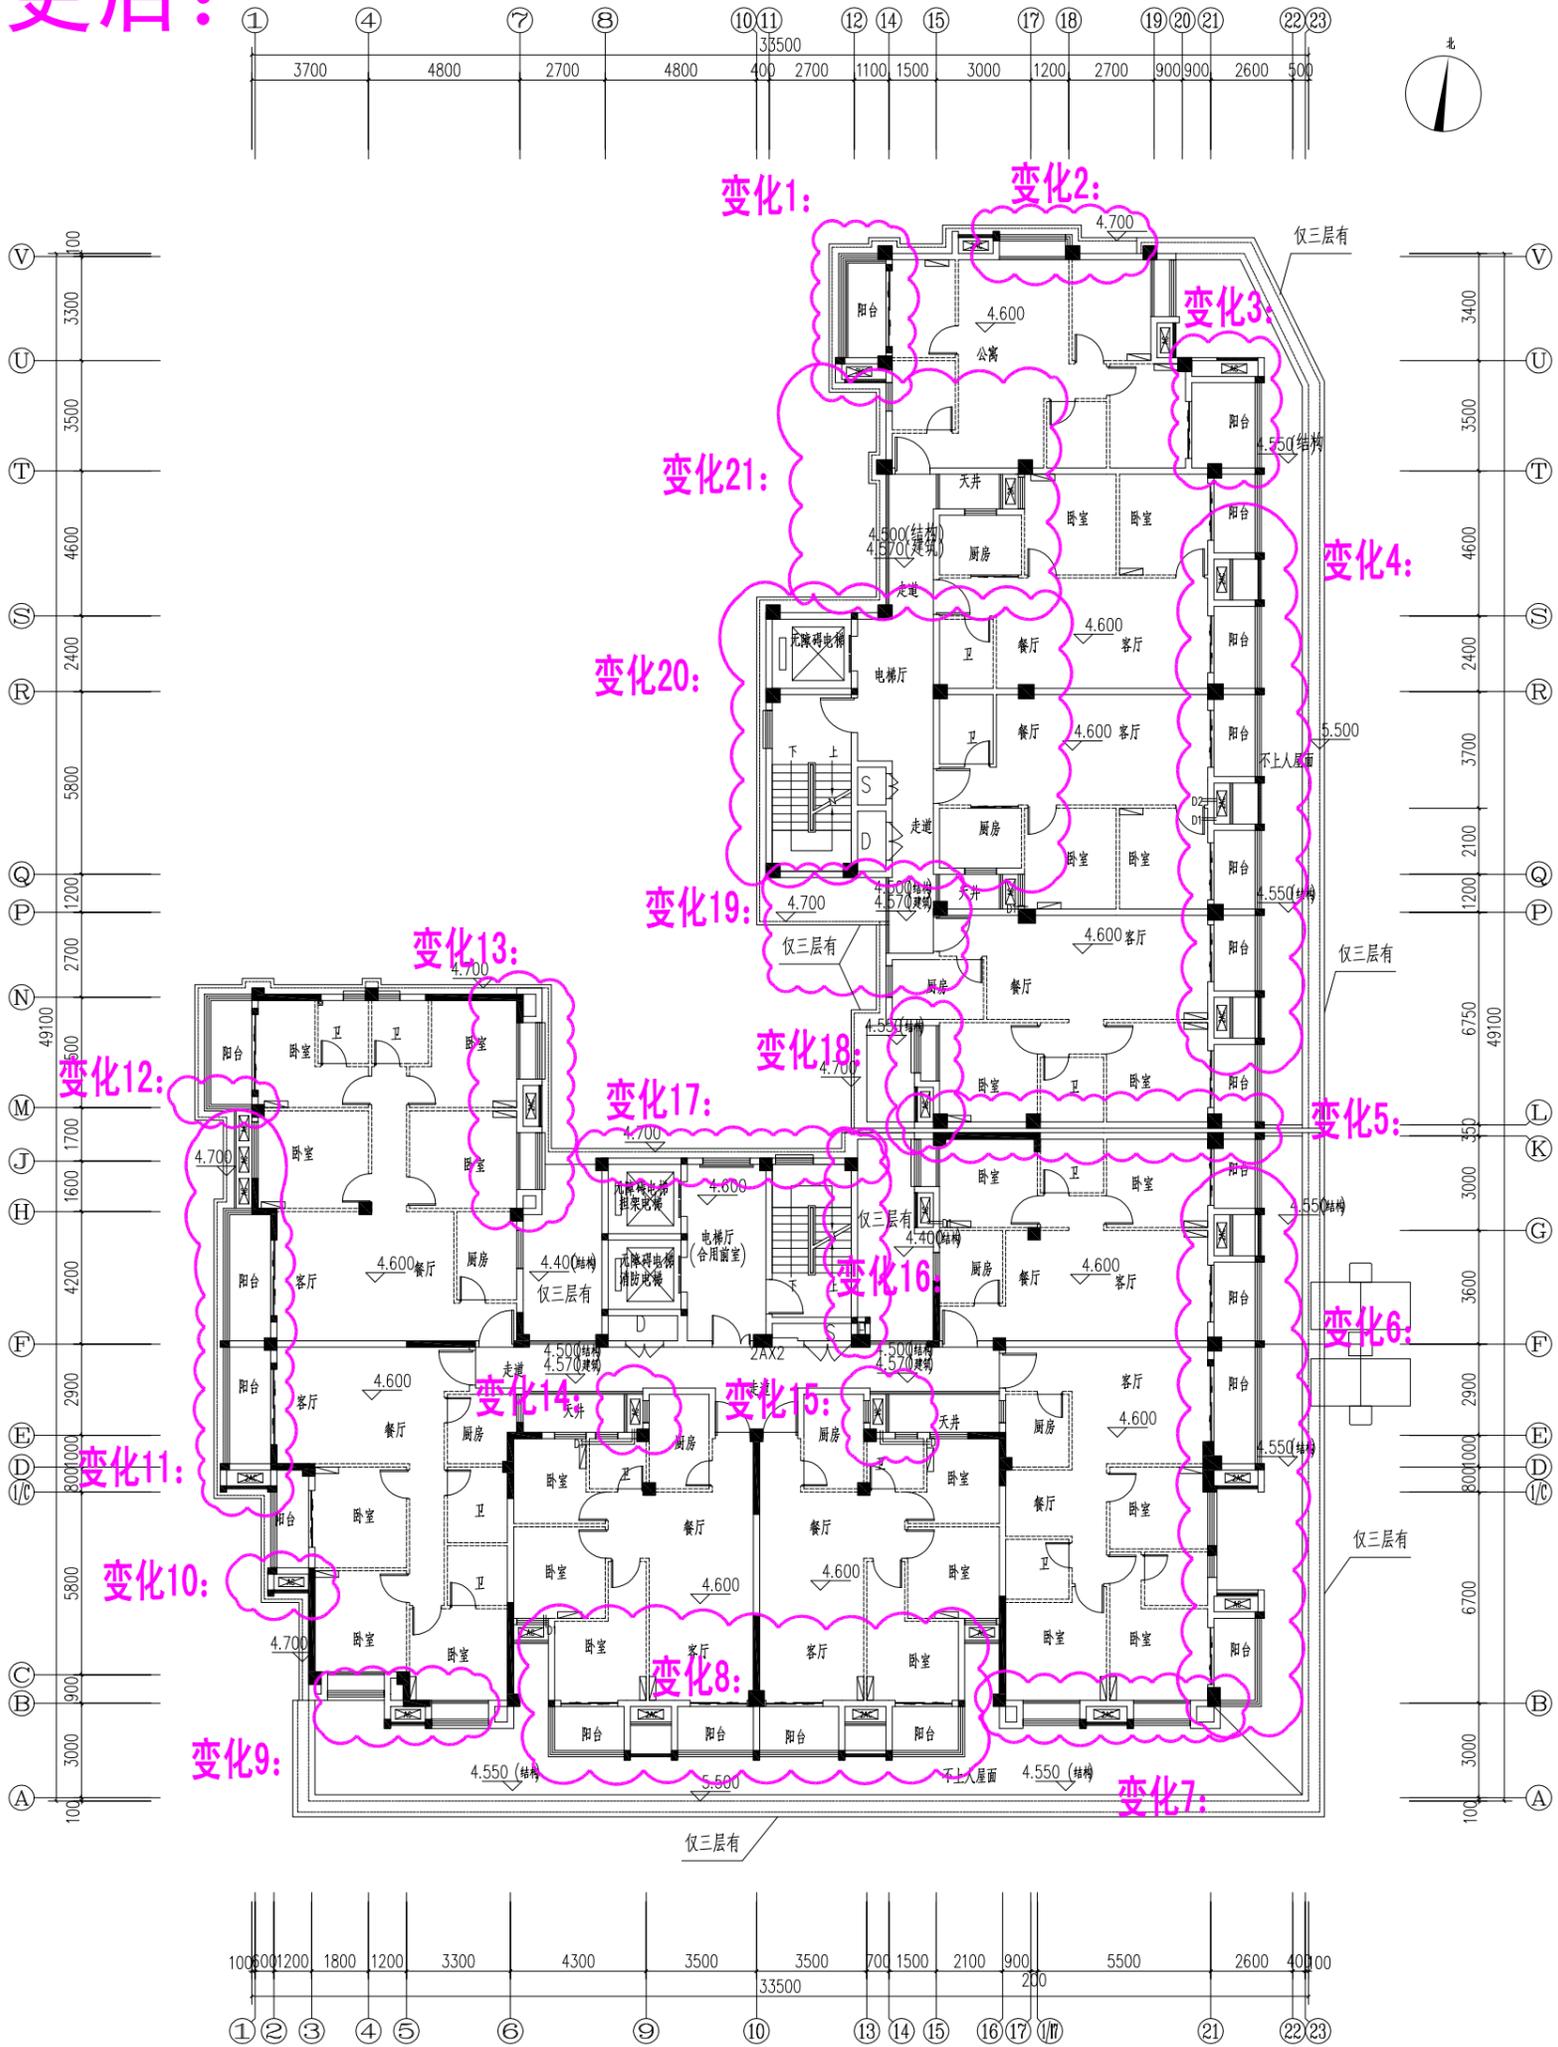
三-八层平面图

变化1: 14交V~U轴外墙及阳台向1轴方向位移0.3米, 相邻空调板相应调整, 建筑外观改变, 导致面积增加1.159平方米。

变化2: V交15~18轴阳台及空调板位置及外观改变, 建筑外形改变导致面积增大0.225平方米。

变化3: 21交U~T轴外墙, 阳台及空调板外形改变, 建筑外形改变, 面积减少0.122平方米。

变化4: 21交T~L轴阳台底板调整, 阳台外形改变, 空调板形状相应调整, 面积减少0.72平方米。

变化5: 15~23交L轴阳台及伸缩缝调整, 阳台外形改变, 空调板形状相应调整, 面积减少0.488平方米。

变化6: 21交K~B轴阳台底板调整, 阳台外形改变, 空调板形状相应调整, 面积减少0.333平方米。

变化7: 16~21交B轴空调板、飘窗、造型调整。

变化8: 6~16交B轴阳台底板调整, 两侧卧室墙体分别往1轴和23轴方向位移0.1米, 空调板相应调整, 面积减少1.000平方米。

变化9: 3~6交B~C轴空调板、飘窗、造型调整。

变化10: 3交1/C~C轴阳台底板往V轴方向缩短0.1米, 空调板形状相应改变, 面积减少0.060平方米。

变化11: 2交1/C~M轴空调板调整。

变化12: 2交M轴阳台底板往A轴方向增大0.1米, 面积增大0.075平方米。

变化13: 6交N~H轴空调板、飘窗、造型调整。

变化14: 9交E轴厨房墙体往23轴方向位移0.2米, 空调板相应调整, 天井增大, 面积减少0.220平方米。

变化15: 13交E轴厨房墙体往1轴方向位移0.2米, 17交E轴厨房墙体往23轴方向位移0.3米, 空调板相应调整, 天井增大, 面积减少0.580平方米。

变化16: 13交J~F轴墙体往23轴方向位移0.1米并增设风井, 楼梯间位置相应调整, 面积增大0.790平方米。

变化17: 9~13交J轴墙体往V轴方向位移0.1米, 面积增大0.750平方米。

变化18: 15交M轴空调板、飘窗调整。

变化19: 14~15交Q~N轴墙体往1轴方向位移0.3米, 走道改为主体内全算且3层走道外侧增设屋面, Q~P交15轴墙体往1轴方向位移0.3米, 天井增大, 面积增大3.003平方米。

变化20: 11~15交Q~S轴墙体往1轴方向位移0.3米, 核心筒及户室墙体相应调整, 水电井面积调整, 面积增大2.582平方米。

变化21: 14交U~S轴墙体往1轴方向位移0.3米, 天井及户室墙体调整, 面积增大2.267平方米。

变化22: 二层骑楼改变, 三层屋面相应调整。

变化23: 结构柱及剪力墙调整, 导致面积增加0.273平方米。

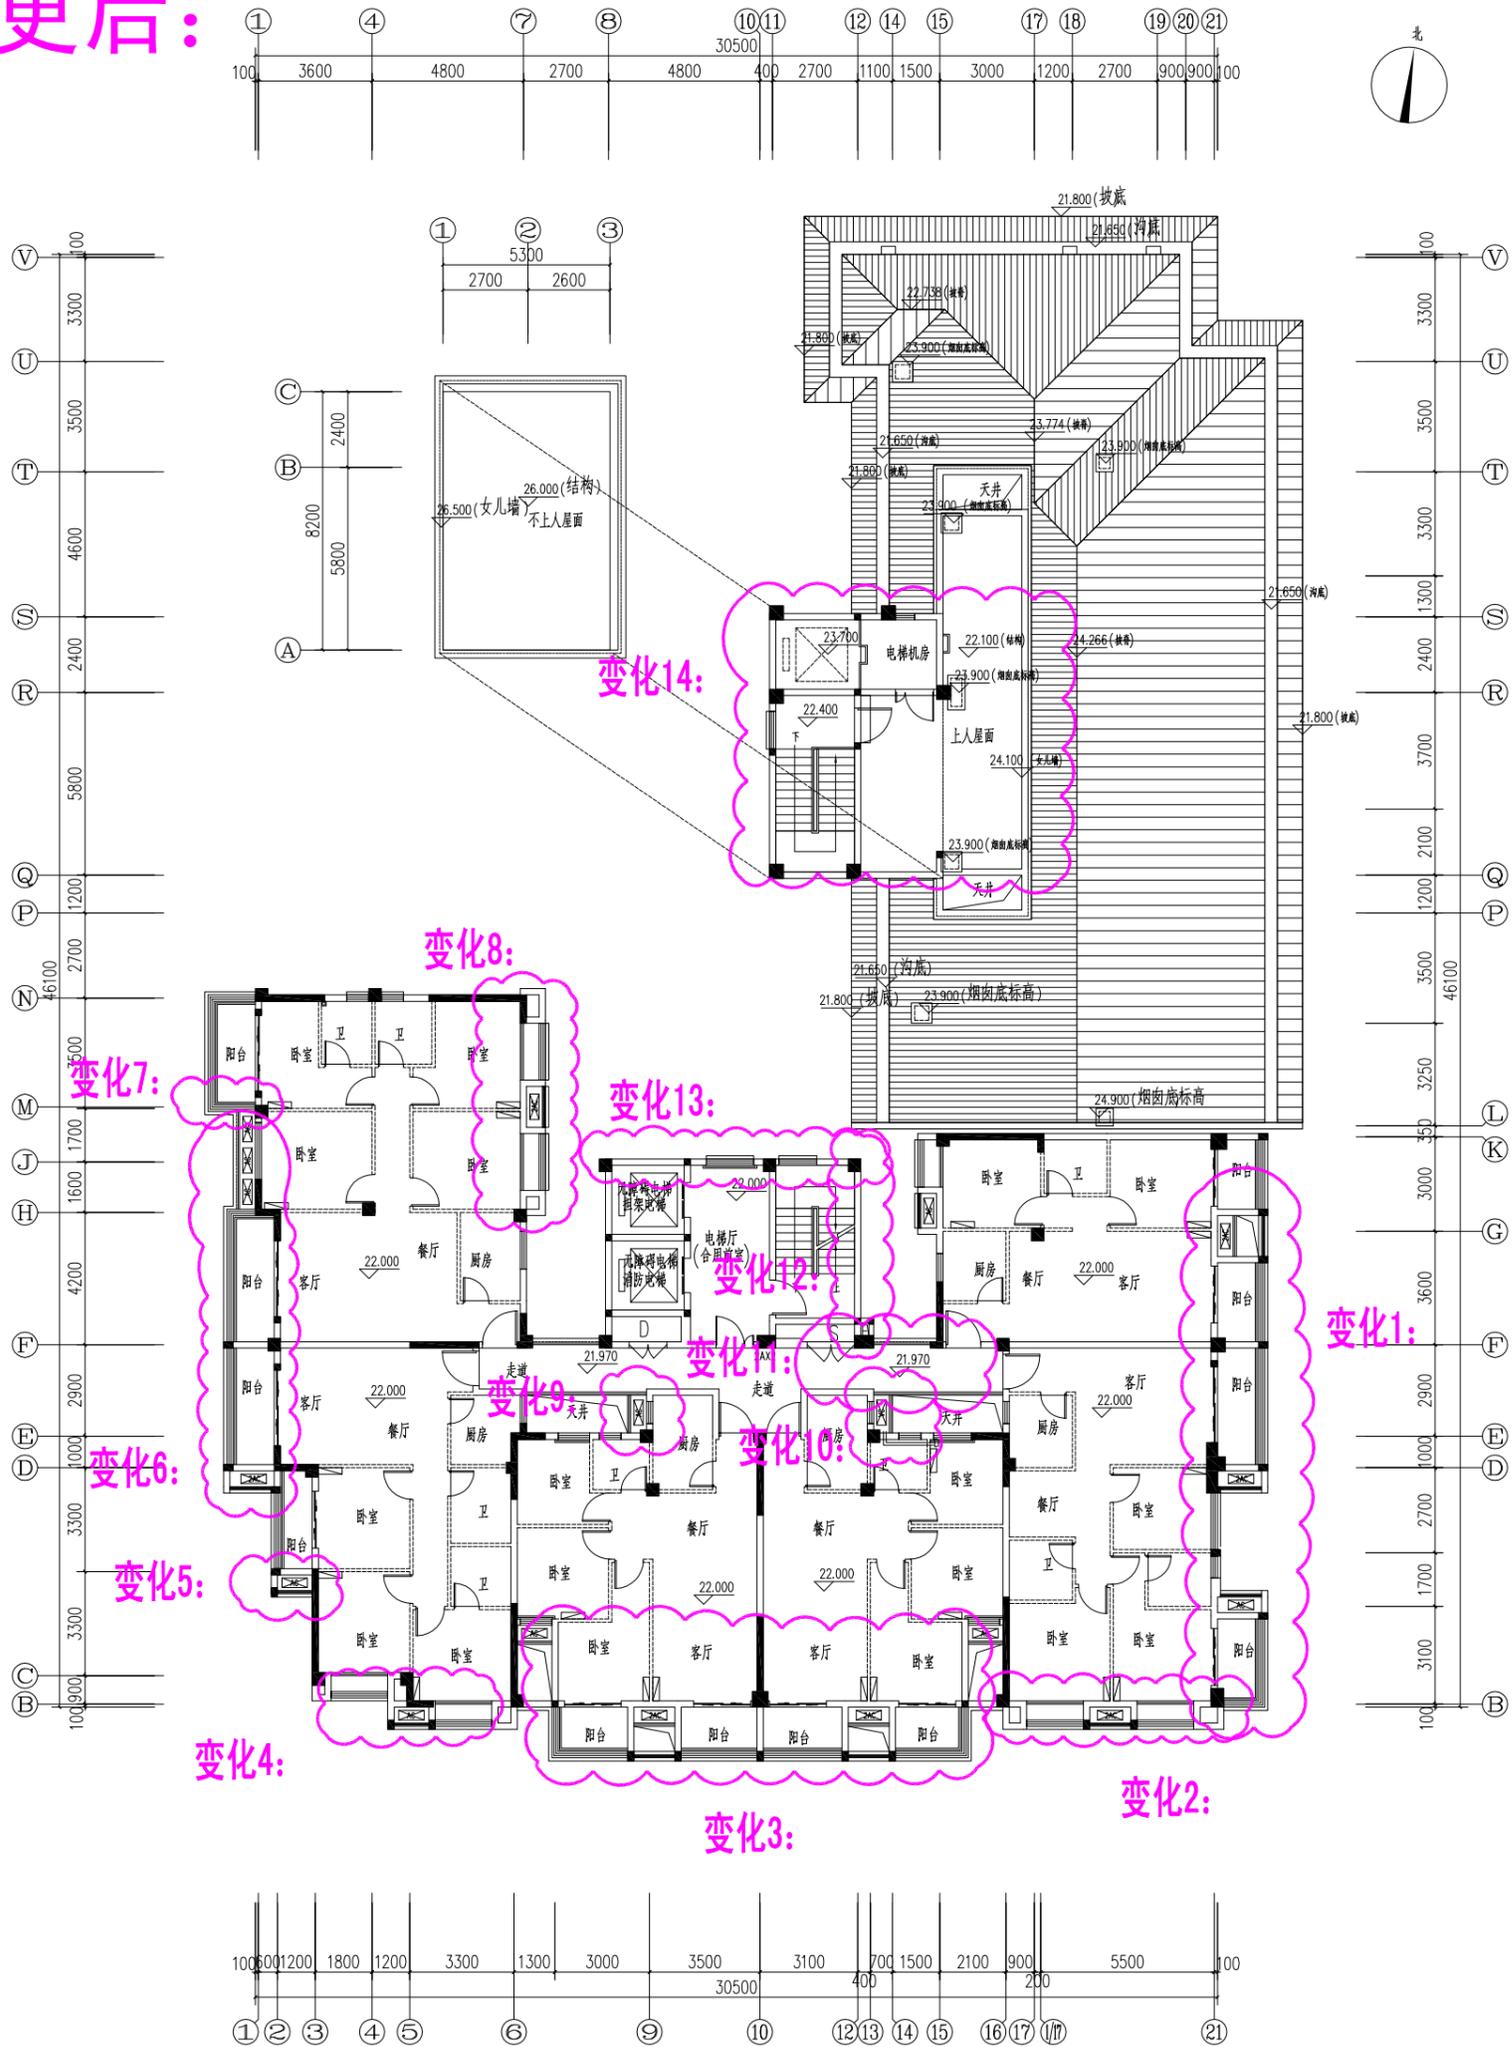
九层平面图

变化1: 21交K~B轴阳台底板调整, 阳台外形改变, 空调板形状相应调整, 面积减少0.333平方米。

变化2: 16~21交B轴空调板、飘窗、造型调整。

变化3: 6~16交B轴阳台底板调整, 两侧卧室墙体分别往1轴和23轴方向位移0.1米, 空调板相应调整, 面积减少1.00平方米。

变化4: 3~6交B~C轴空调板、飘窗、造型调整。

变化5: 3交1/C~C轴阳台底板往V轴方向缩短0.1米, 空调板形状相应改变, 面积减少0.060平方米。

变化6: 2交1/C~M轴空调板调整。

变化7: 2交M轴阳台底板往A轴方向增大0.1米, 面积增大0.075平方米。

变化8: 6交N~H轴空调板、飘窗、造型调整。

变化9: 9交E轴厨房墙体往23轴方向位移0.2米, 空调板相应调整, 天井增大, 面积减少0.220平方米。

变化10: 13交E轴厨房墙体往1轴方向位移0.2米, 17交E轴厨房墙体往23轴方向位移0.3米, 空调板相应调整, 天井增大, 面积减少0.580平方米。

变化11: 12~16交E~F轴走道墙体往V轴和A轴增大0.1米, 面积增大0.590平方米。

变化12: 13交J~F轴墙体往23轴方向位移0.1米并增设风井, 楼梯间位置相应调整, 面积增大0.790平方米。

变化13: 9~13交J轴墙体往V轴方向位移0.1米, 面积增大0.750平方米。

变化14: 14交Q~S轴墙体往1轴方向位移0.3米, R~S交15轴墙体取消, R~S交14轴水电井取消, 面积减少7.190平方米。

变化15: 建筑外围改变, 屋面相应调整。

变化16: 结构柱及剪力墙调整, 导致面积增大0.065平方米。

变化17: 坡屋面造型调整。

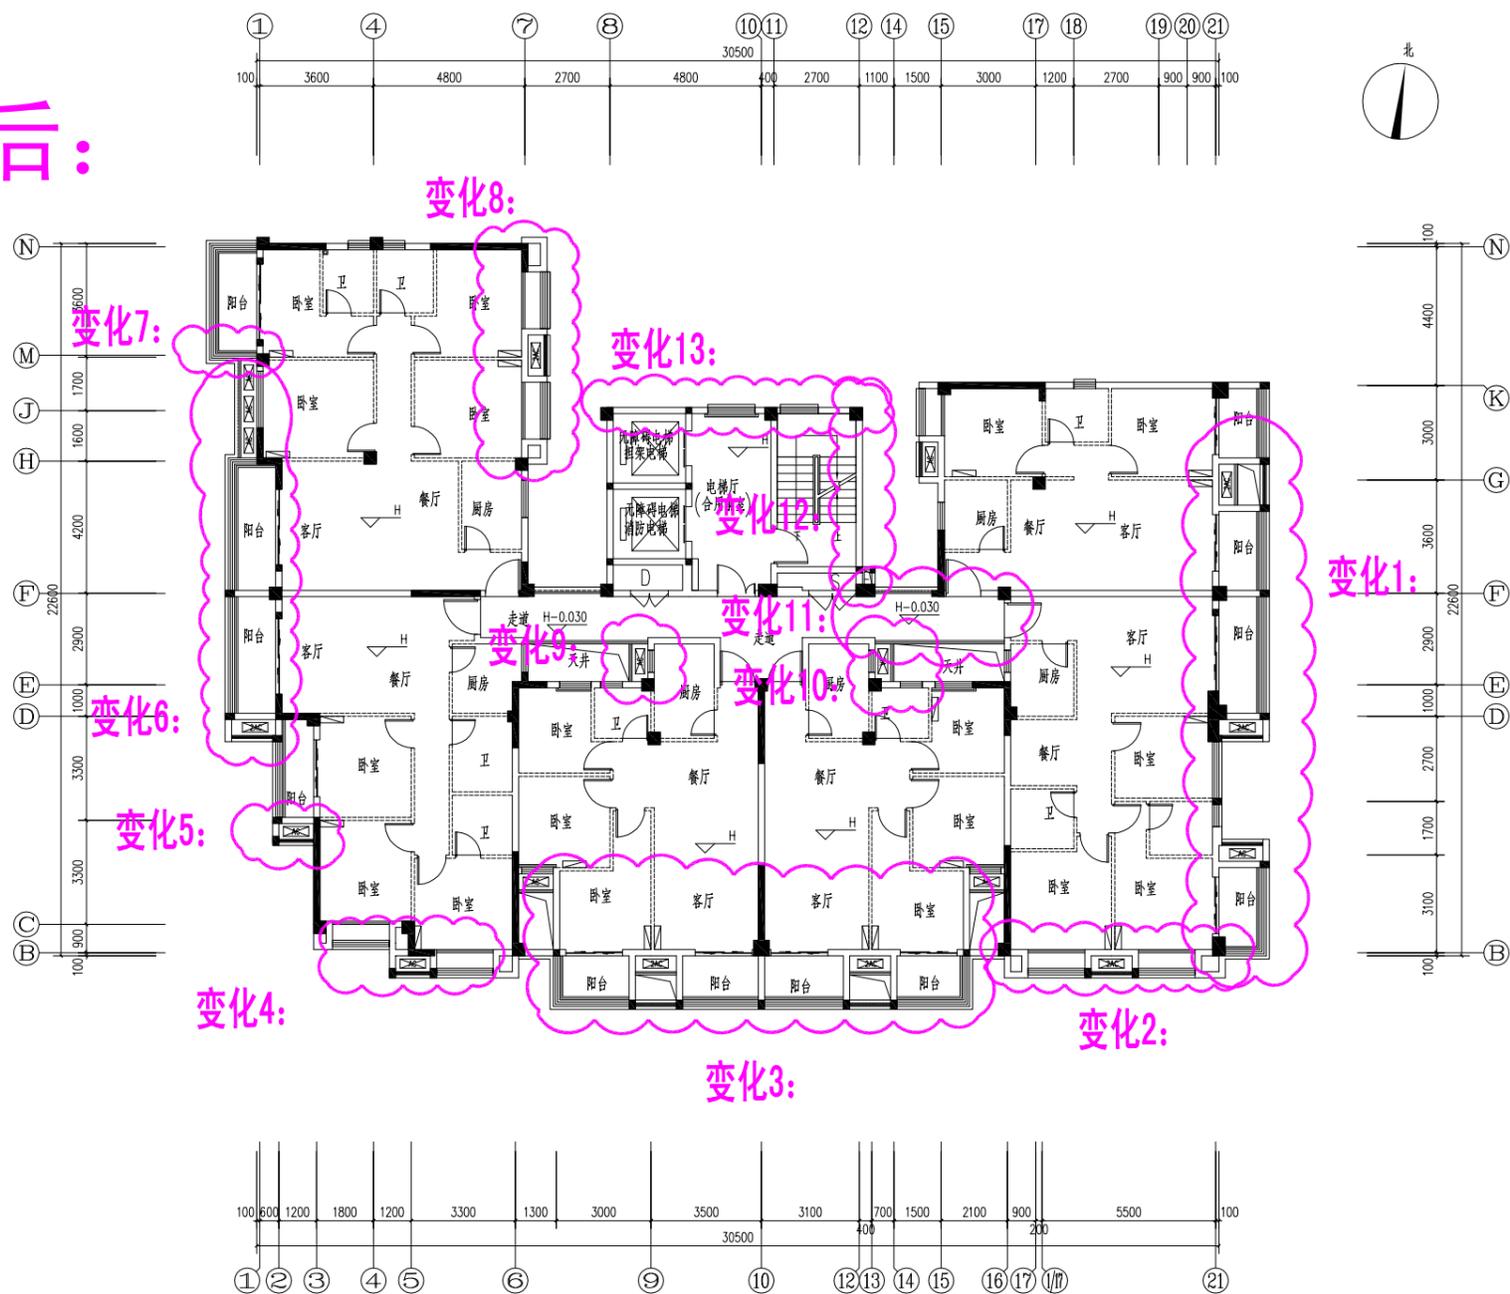
十-十六层平面图

- 变化1: 21交K~B轴阳台底板调整, 阳台外形改变, 空调板形状相应调整, 面积减少0.333平方米。
- 变化2: 16~21交B轴空调板、飘窗、造型调整。
- 变化3: 6~16交B轴阳台底板调整, 两侧卧室墙体分别往1轴和23轴方向位移0.1米, 空调板相应调整, 面积减少1.00平方米。
- 变化4: 3~6交B~C轴空调板、飘窗、造型调整。
- 变化5: 3交1/C~C轴阳台底板往V轴方向缩短0.1米, 空调板形状相应改变, 面积减少0.060平方米。
- 变化6: 2交1/C~M轴空调板调整。
- 变化7: 2交M轴阳台底板往A轴方向增大0.1米, 面积增大0.075平方米。
- 变化8: 6交N~H轴空调板、飘窗、造型调整。
- 变化9: 9交E轴厨房墙体往23轴方向位移0.2米, 空调板相应调整, 天井增大, 面积减少0.220平方米。
- 变化10: 13交E轴厨房墙体往1轴方向位移0.2米, 17交E轴厨房墙体往23轴方向位移0.3米, 空调板相应调整, 天井增大, 面积减少0.580平方米。
- 变化11: 12~16交E~F轴走道墙体往V轴和A轴增大0.1米, 面积增大0.590平方米。
- 变化12: 13交J~F轴墙体往23轴方向位移0.1米并增设风井, 楼梯间位置相应调整, 面积增大0.790平方米。
- 变化13: 9~13交J轴墙体往V轴方向位移0.1米, 面积增大0.750平方米。
- 变化14: 结构柱及剪力墙调整, 导致面积增大0.065平方米。

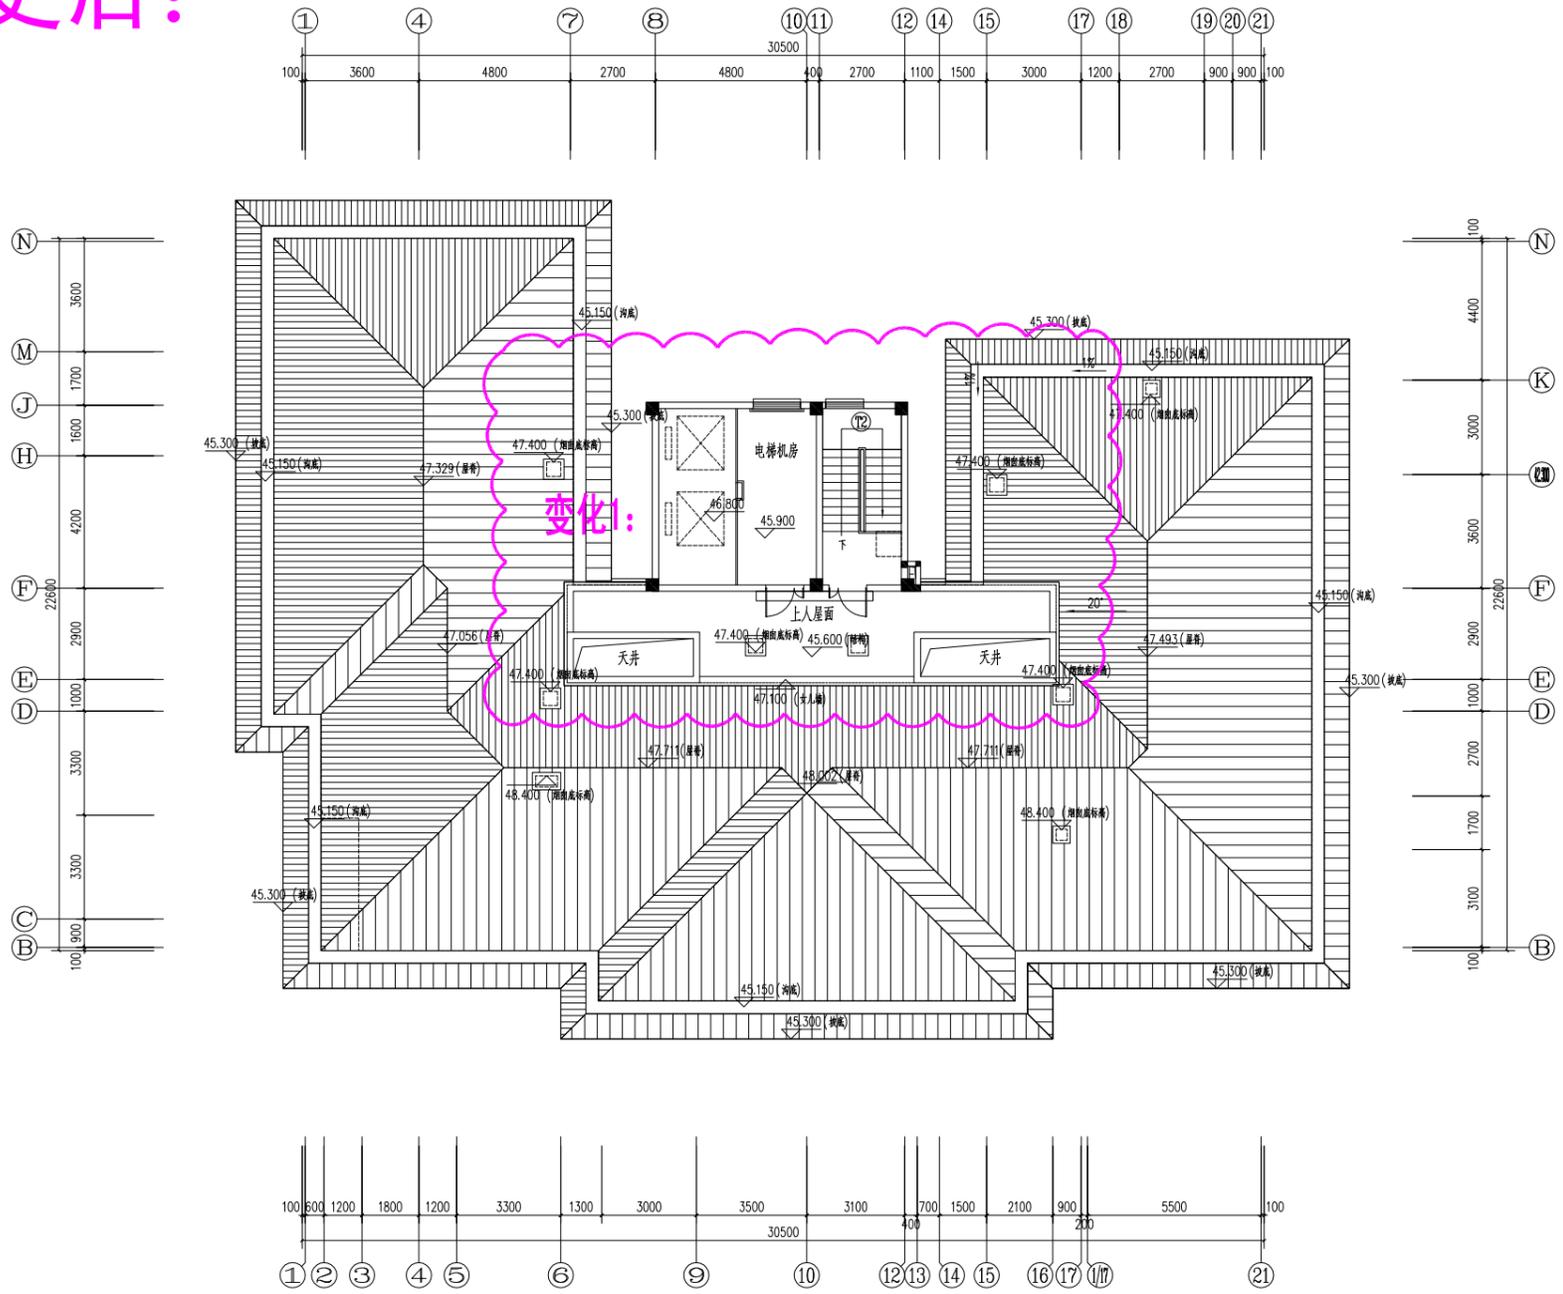
屋面层平面图

变化1: 上人屋面范围调整, 电梯机房及楼梯间, 结构柱对应标准层相应调整, 增设风井, 导致面积增大1.940平方米。  
 变化2: 坡屋面造型调整。
