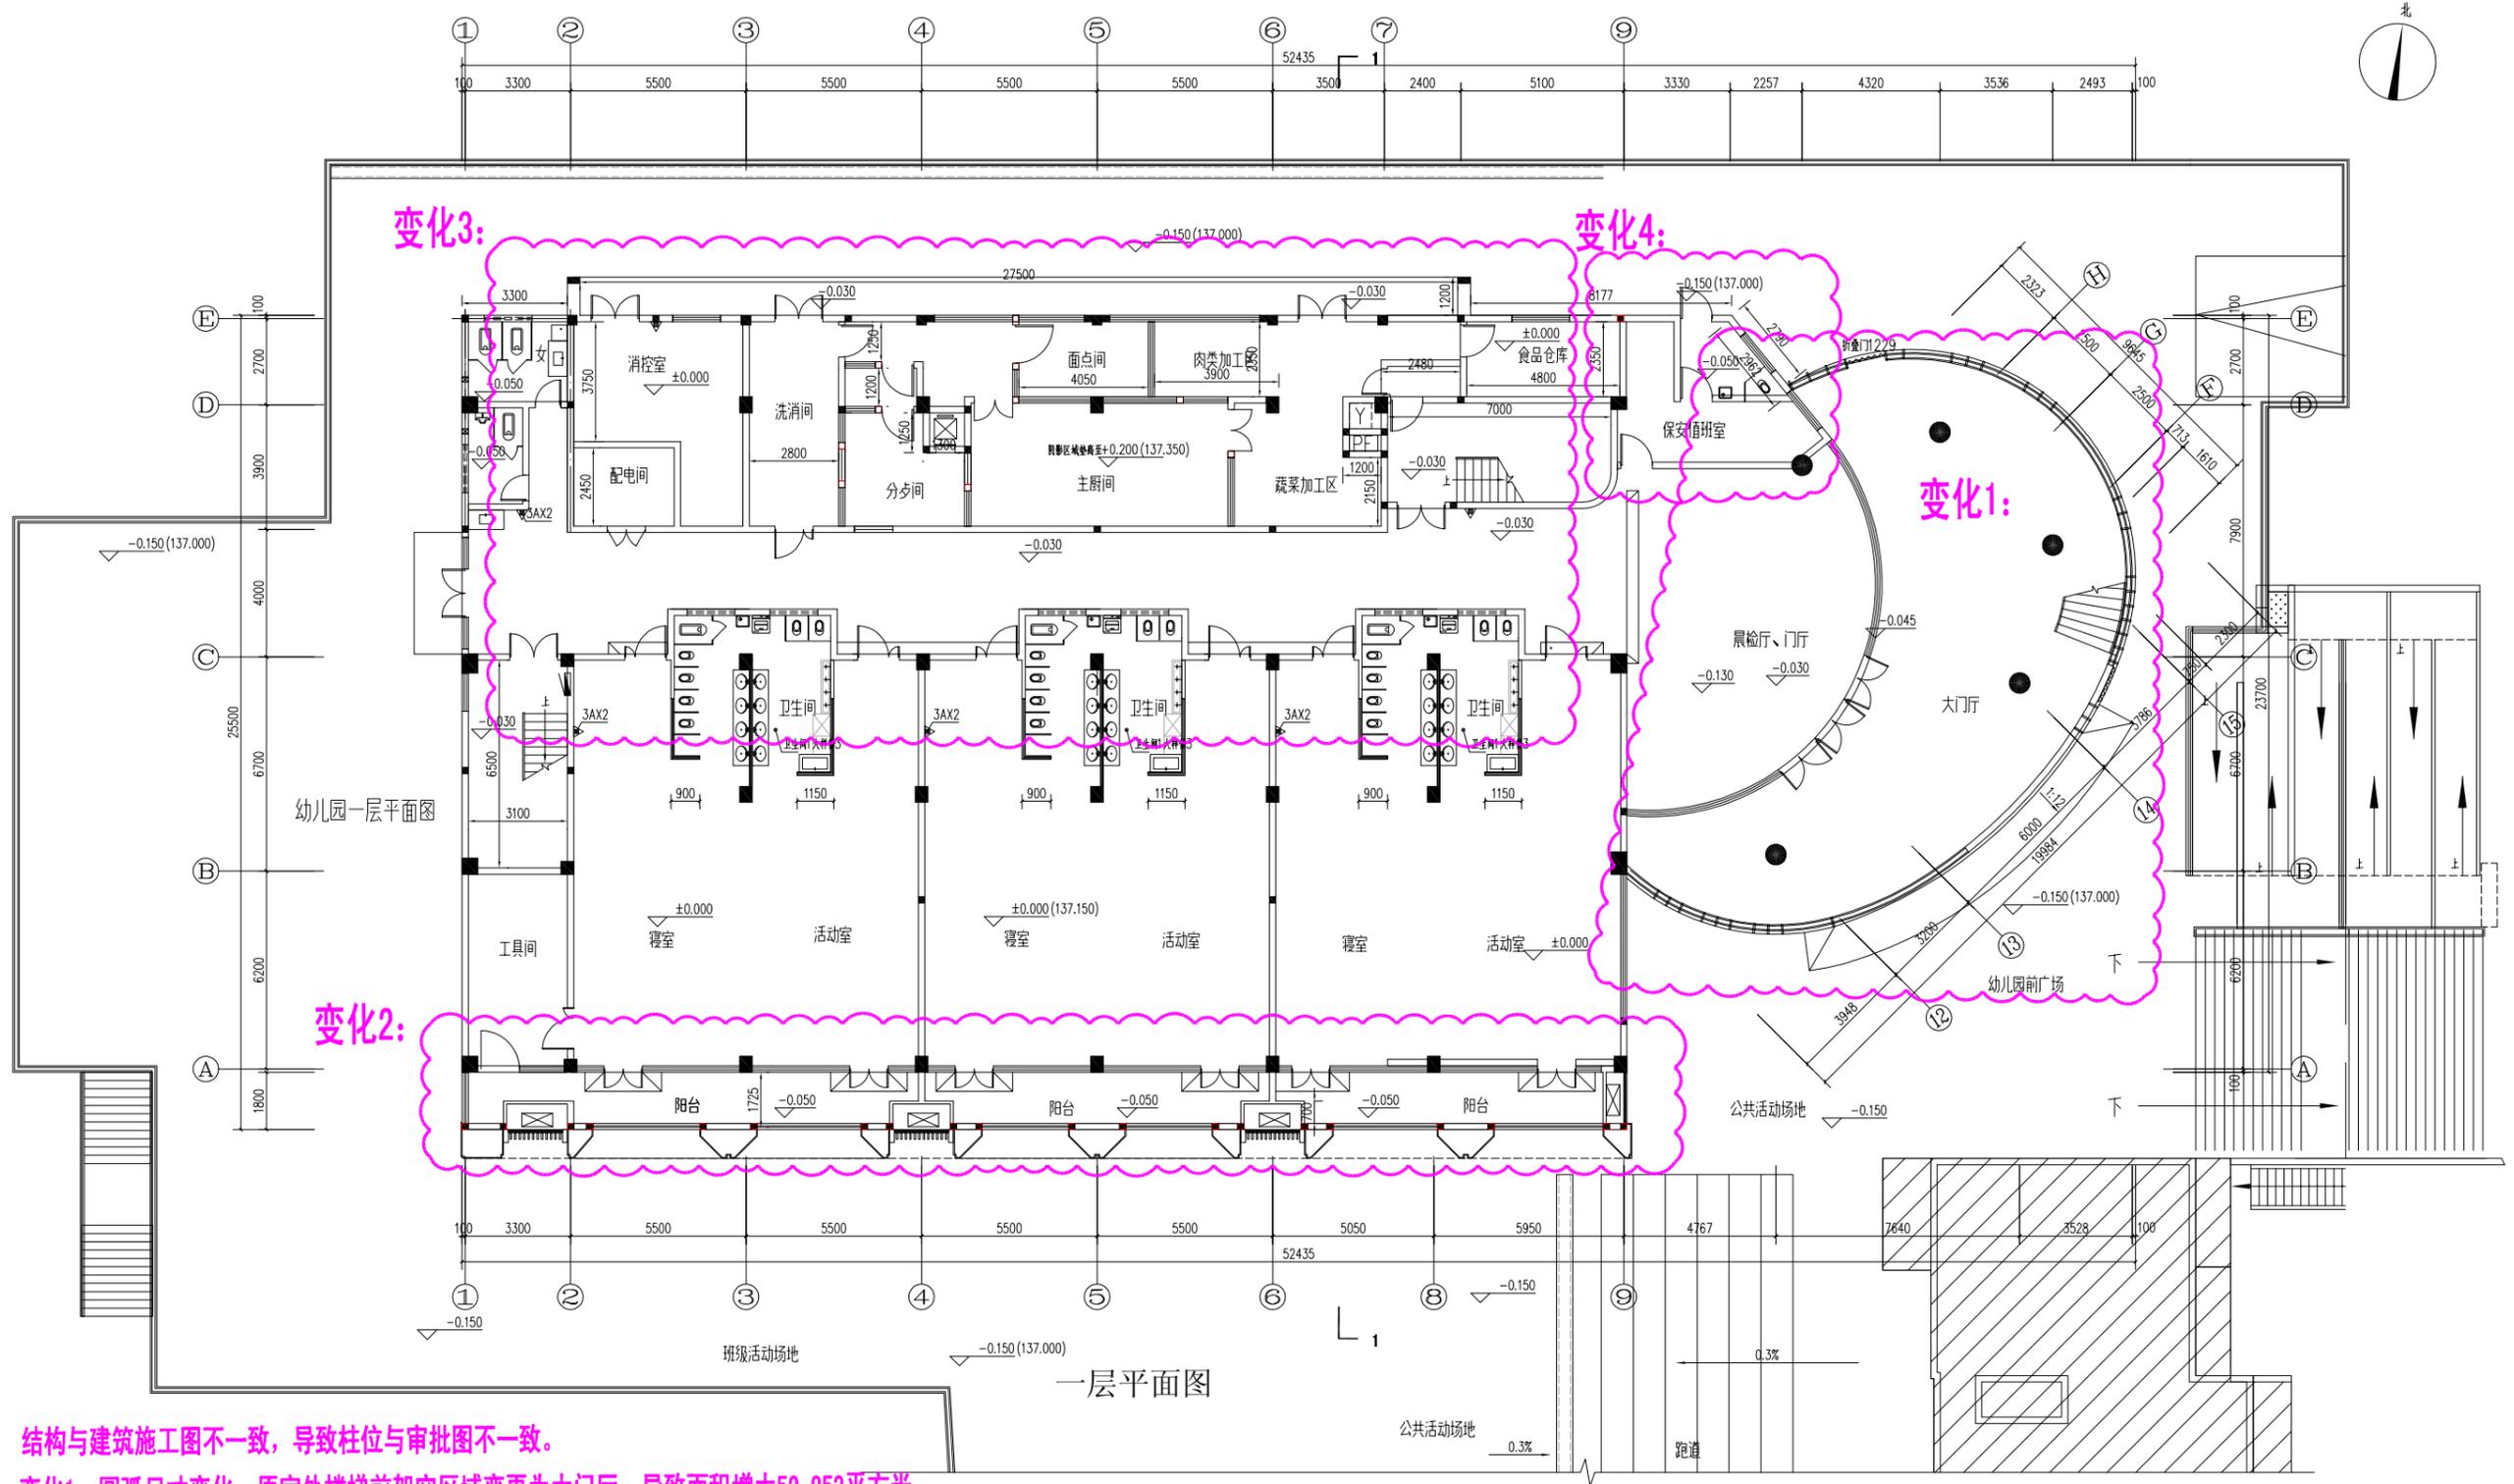
结构与建筑施工图不一致, 导致柱位与审批图不一致。

变化1: 圆弧尺寸变化, 原室外楼梯前架空区域变更为大门厅, 导致面积增大52.853平方米。

变化2: A轴南侧1.8米交2、4、6、9轴增设空调板, 导致面积减少2.785平方米。

变化3: 内部二次装修, 2~7交C~E轴墙体及开门位置改变, 厨房区域功能间布局调整。

变化4: 内部二次装修, 观察室及晨检室墙体改变, 功能变为保安室。

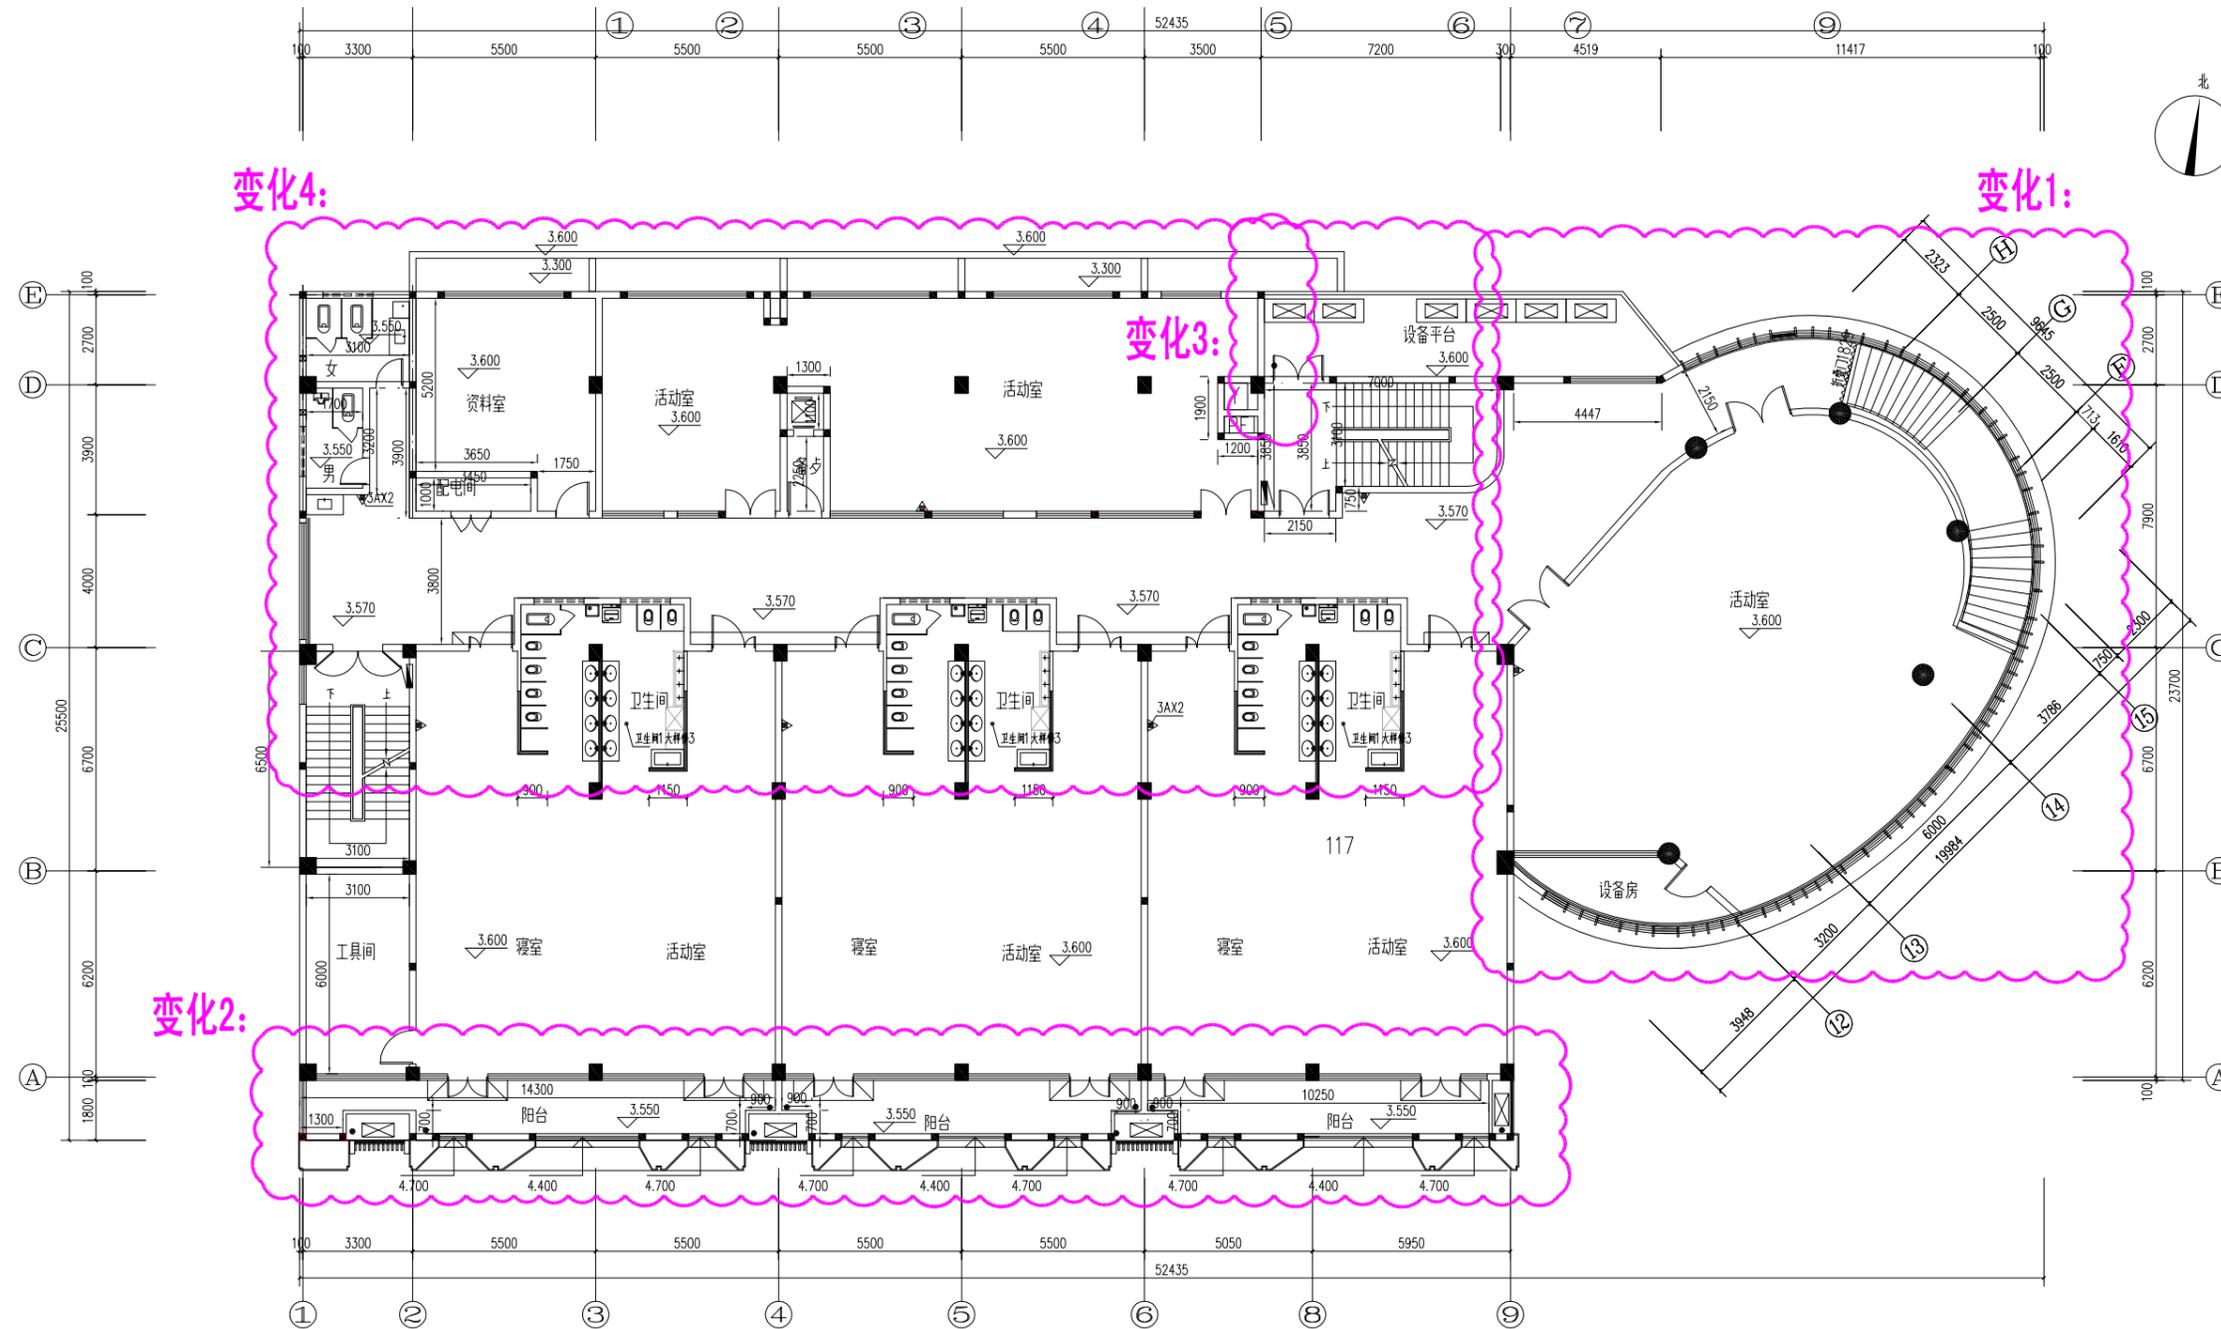
二层平面图

结构与建筑施工图不一致，导致柱位与审批图不一致。

变化1：圆弧尺寸变化，导致面积减少1.701平方米。

变化2：A轴南侧1.8米交2、4、6、9轴增设空调板，导致面积减少2.785平方米。

变化3：D~E交7轴墙体往1轴方向移0.35米，导致面积减少0.893平方米。

变化4：二次装修，内部开间布局及功能调整。

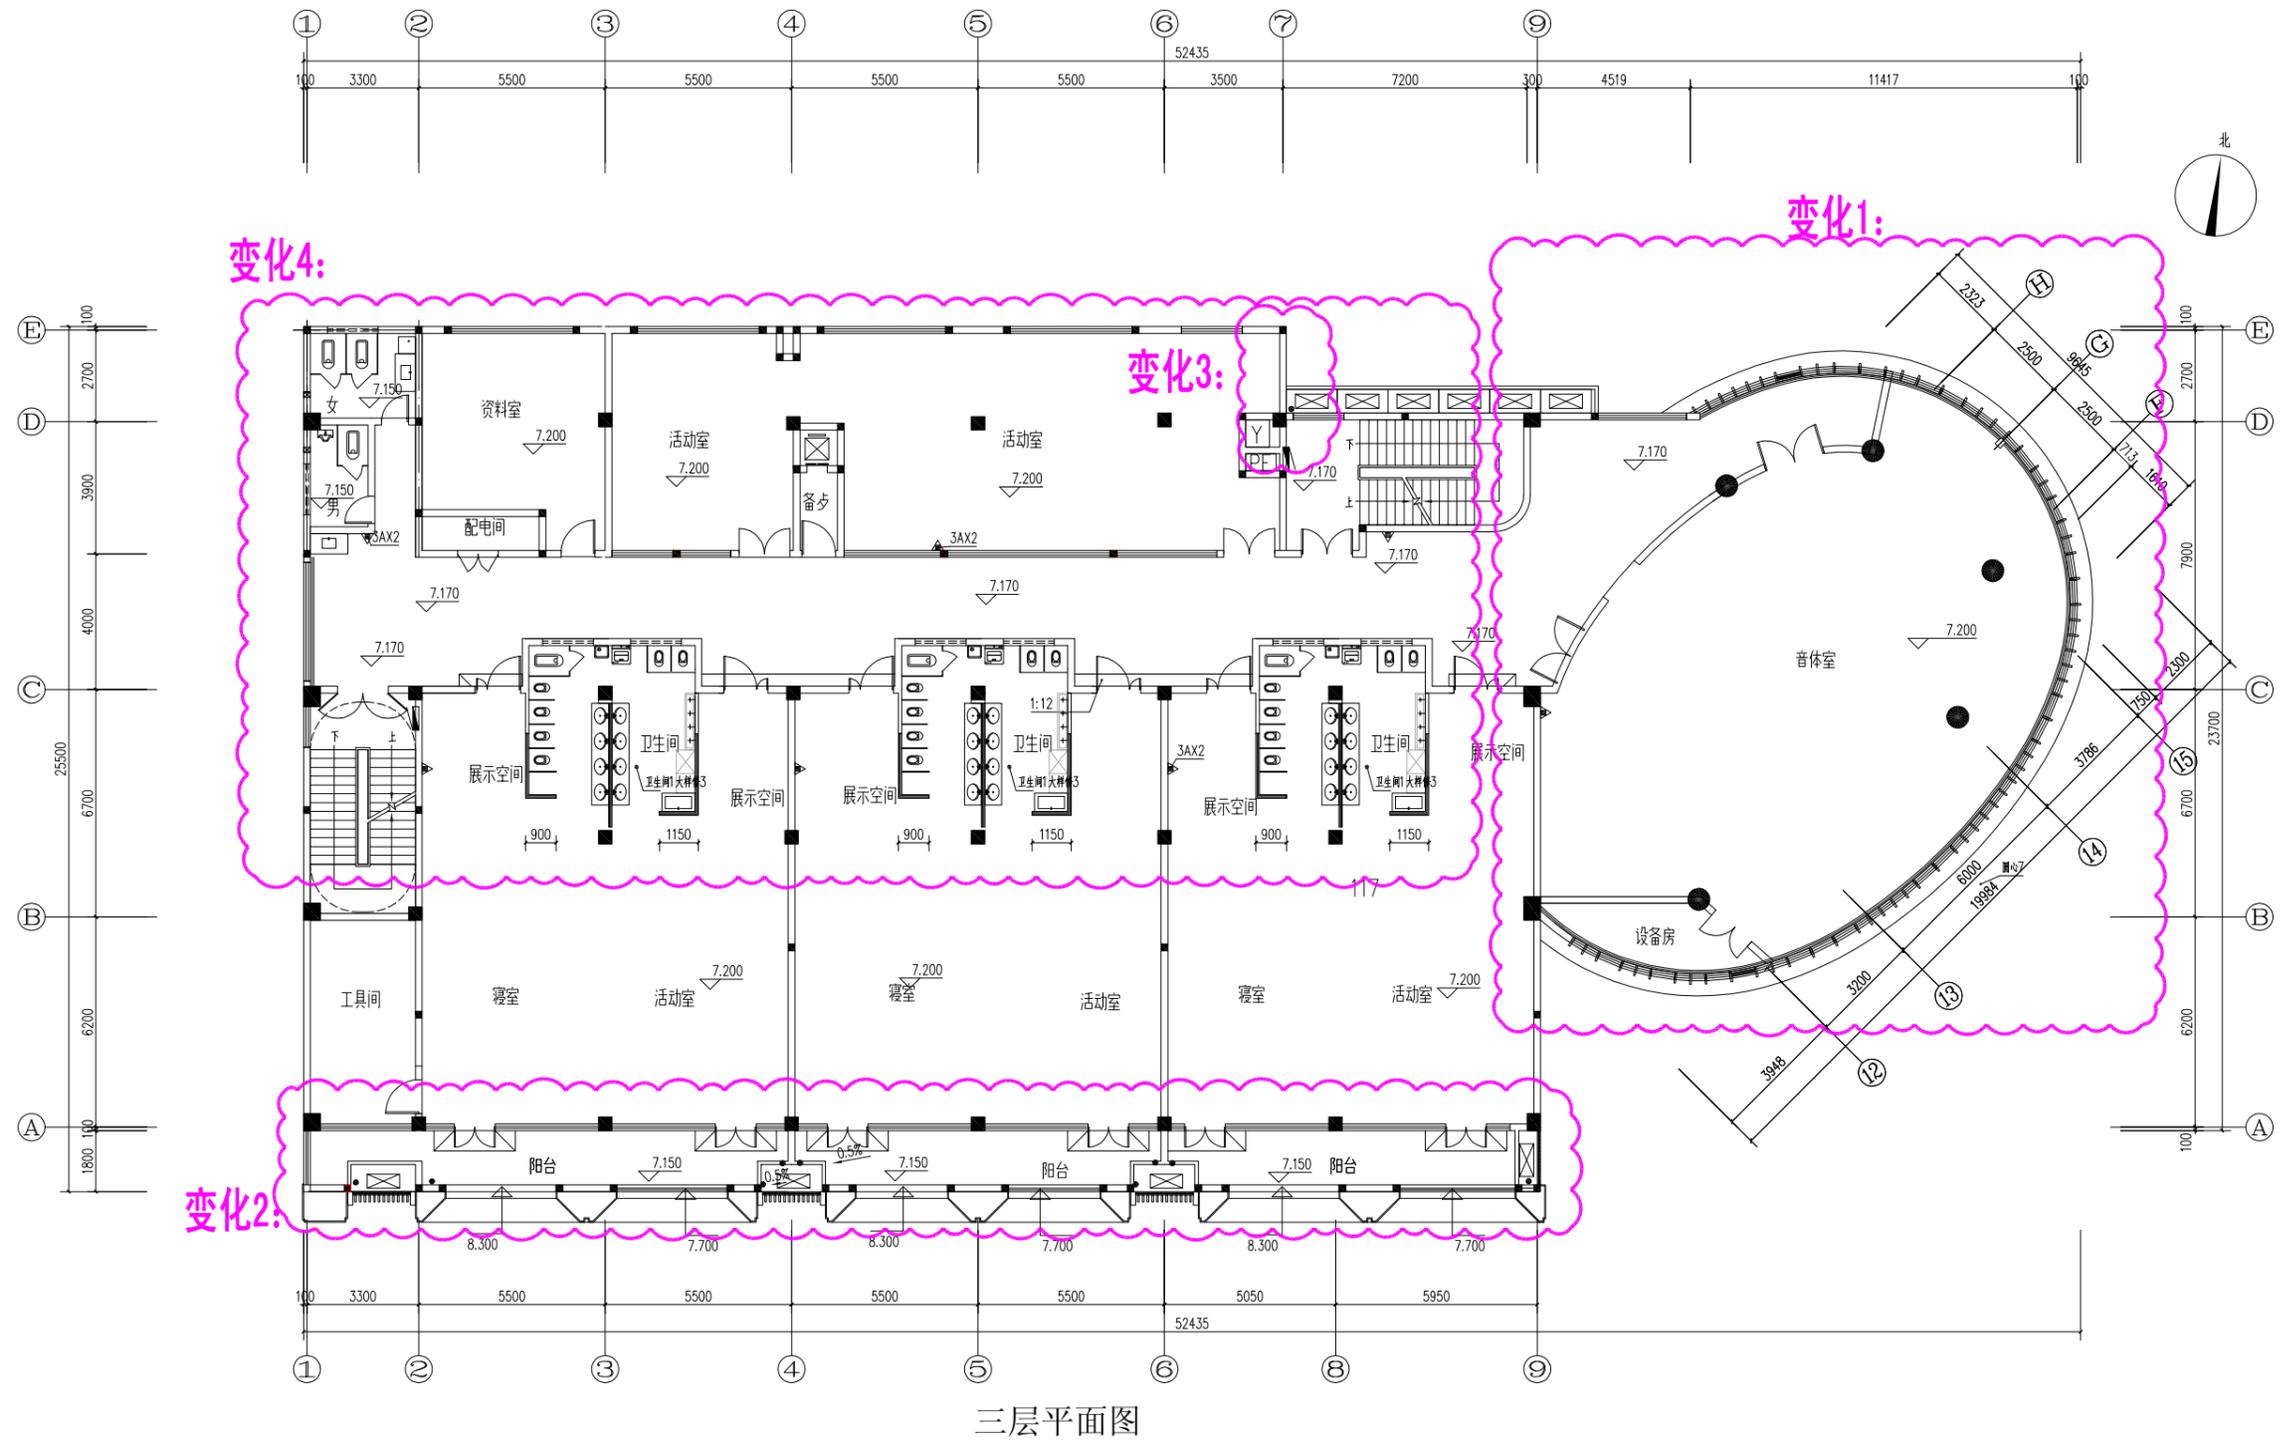
三层平面图

结构与建筑施工图不一致，导致柱位与审批图不一致。

变化1：圆弧尺寸变化，导致面积减少1.701平方米。

变化2：A轴南侧1.8米交2、4、6、9轴增设空调板，导致面积减少2.785平方米。

变化3：D~E交7轴墙体往1轴方向移0.35米，导致面积减少0.893平方米。

变化4：二次装修，内部开间布局及功能调整。

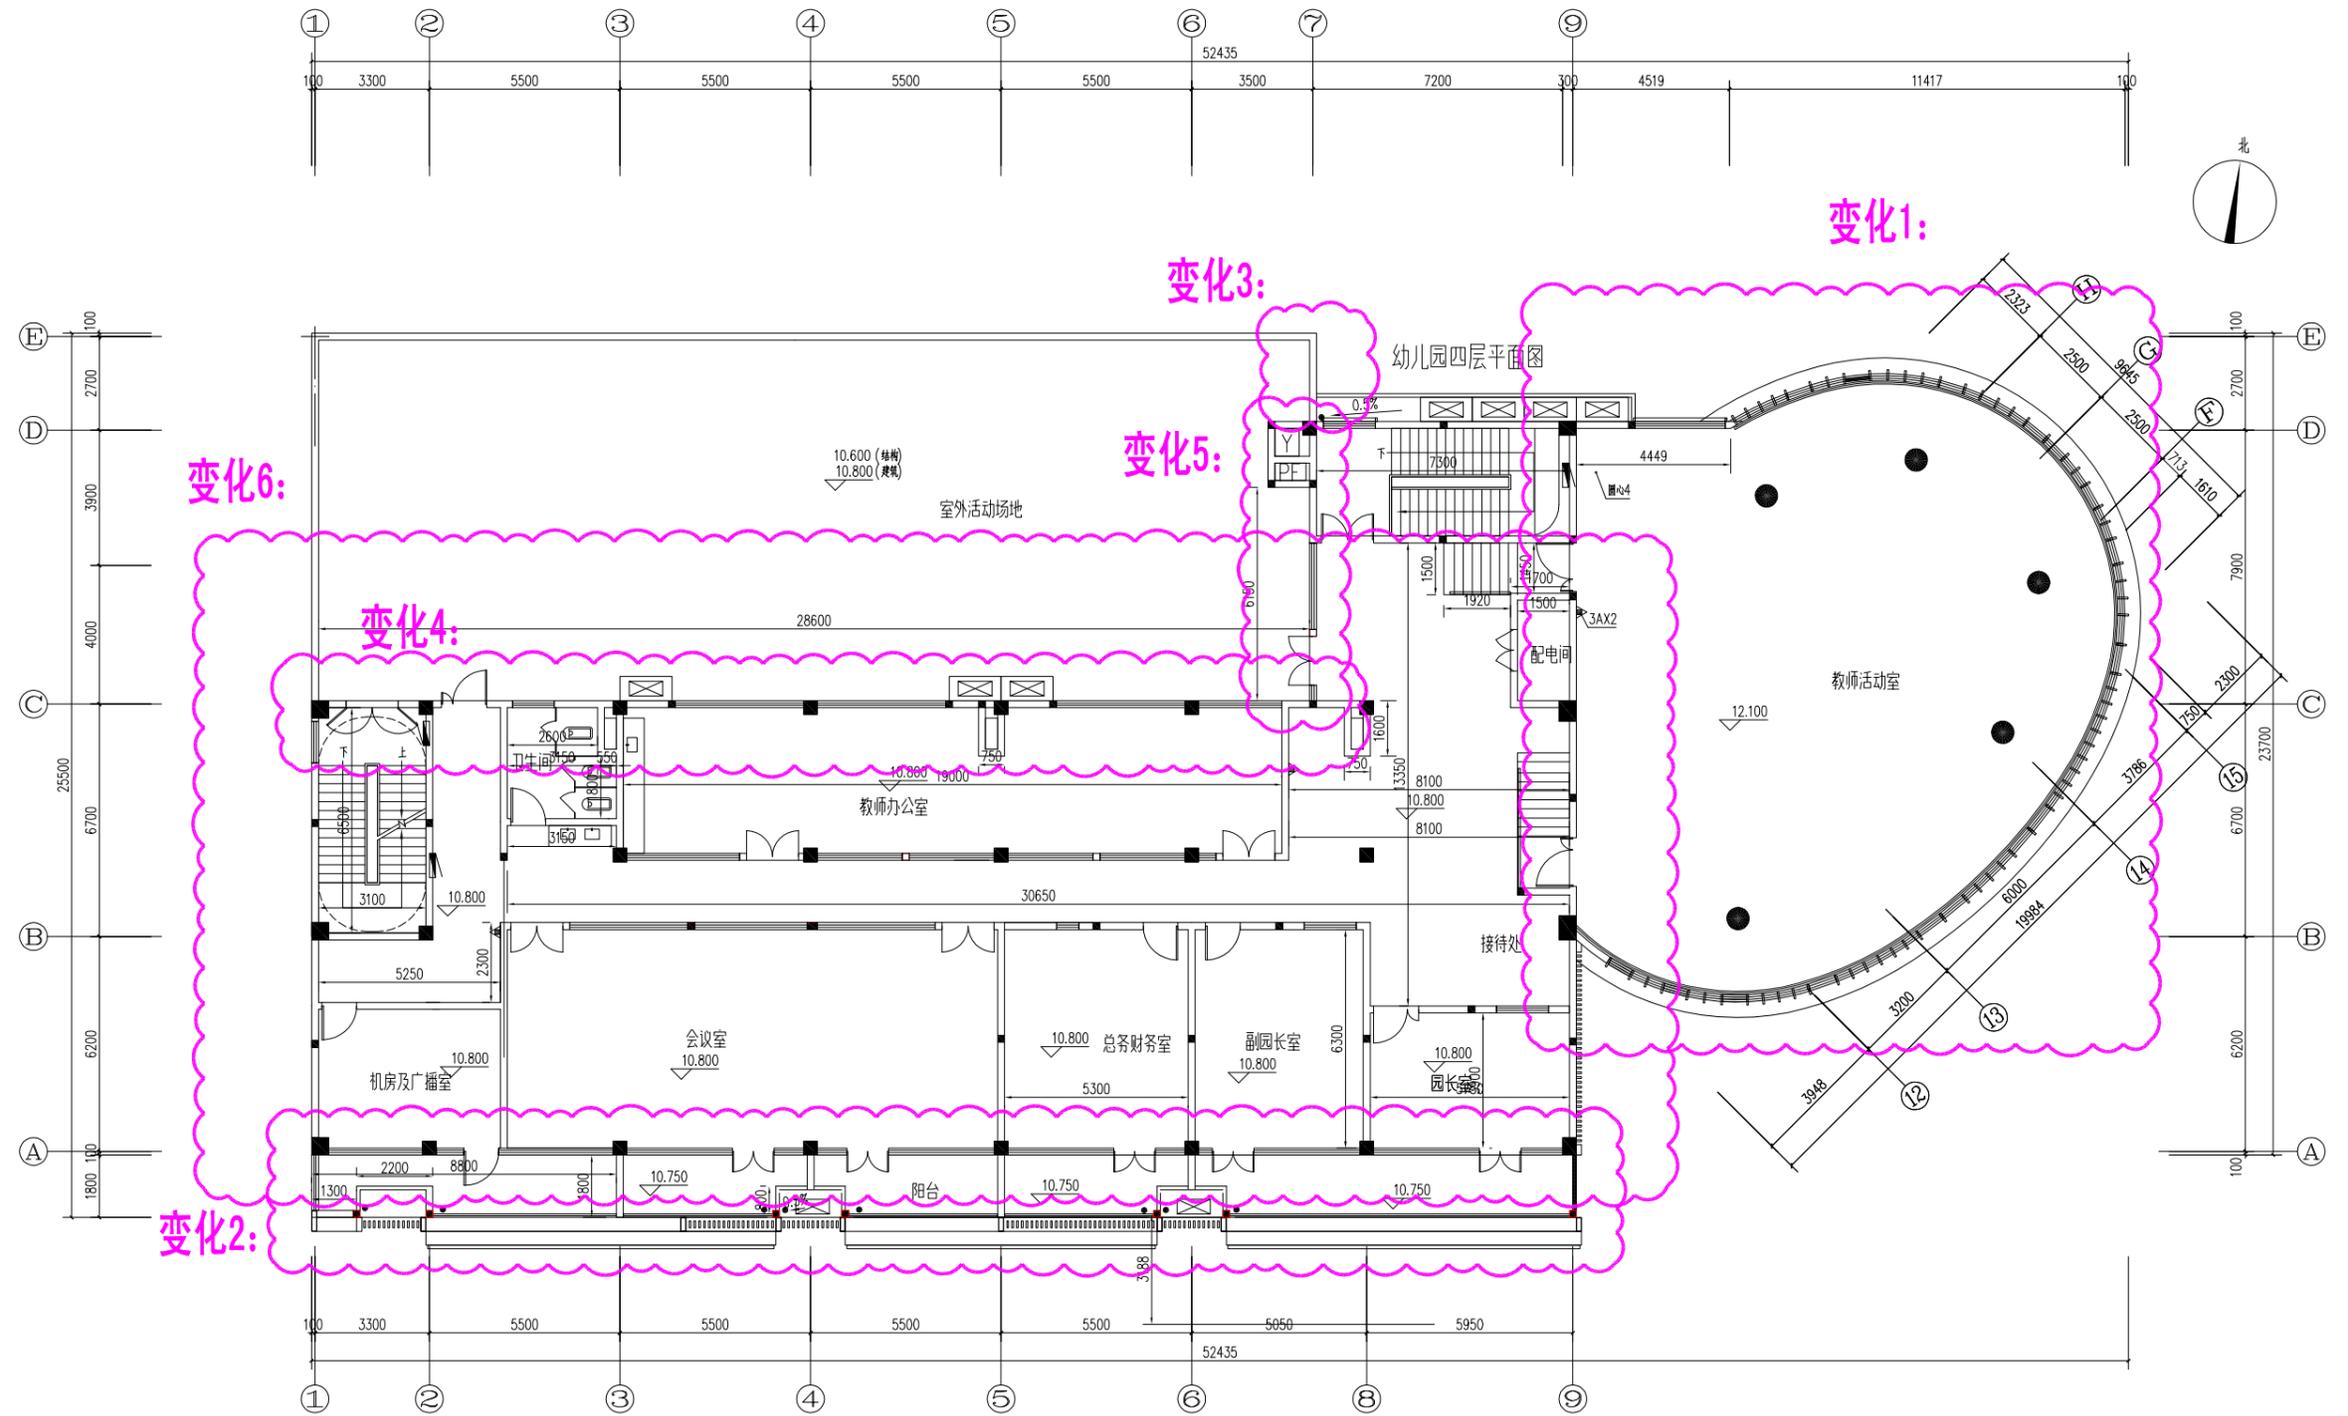
四层平面图

结构与建筑施工图不一致，导致柱位与审批图不一致。

变化1：圆弧尺寸变化，导致面积减少1.701平方米。

变化2：A轴南侧1.8米交2、4、6轴增设空调板，导致面积减少2.200平方米。

变化3：D~E交7轴墙体往1轴方向移0.35米。

变化4：C交1~7轴墙体往E轴方向移0.3米，面积增加7.755平方米。

变化5：7交D~C轴墙体往1轴方向移0.05米，并增设室外风井，面积增加2.682平方米。

变化6：二次装修，内部开间布局及功能调整，并于C轴交9轴增设配电间。
