设计修改补充通知便函

建设单位	三明城投集团房地产开发有限公司	主送单位	建设单位
工程名称	城投广场B区B3#楼	抄送单位	质检 监理 施工单位
工程编号	J2016-11-B3	发文日期	2020. 03

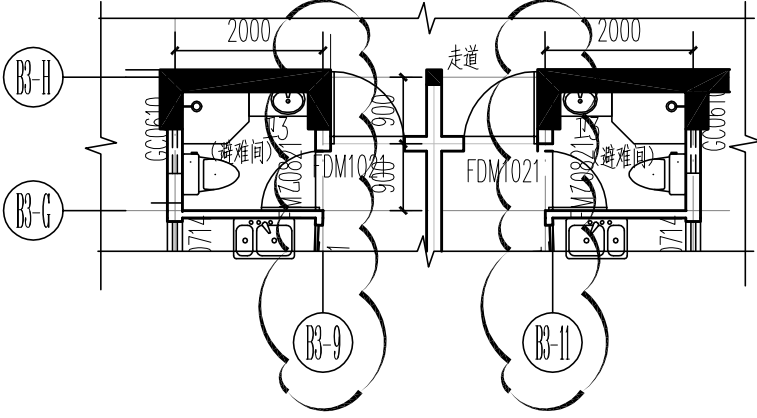
一层局部平面1
(变更前)

1.建施01一层平面图中，B3-H轴交B3-9轴、B3-11轴入户处墙体分别往两侧位移0.10米,具体详下图：

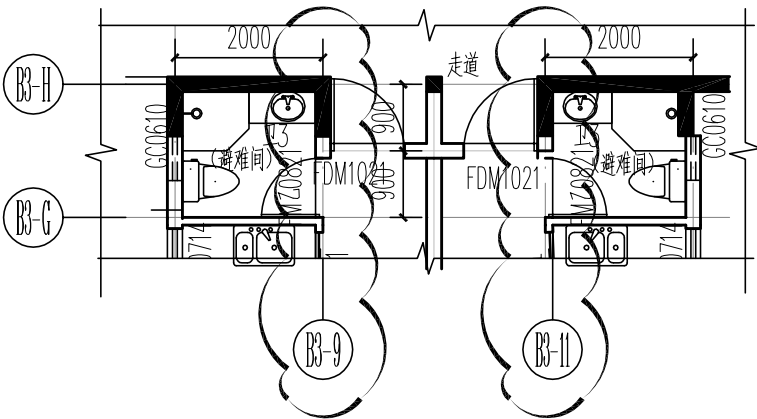
二层—三十三层局部平面1

3.建施01二层平面图中、建施02三~三十三层平面图，B3-H轴交B3-9轴、B3-11轴入户处墙体分别往两侧位移0.10米,具体详下图：

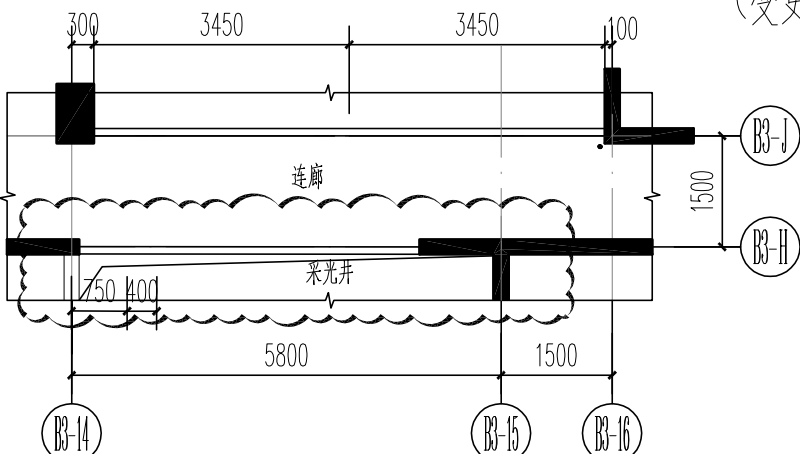
二层—三十三层连廊栏杆局部平面1

4.建施01二层平面图中、建施02三~三十三层平面图，B3-H轴交B3-6轴至B3-7轴、B3-14轴至B3-15轴、B3-20轴至B3-21轴处栏杆位置更改为和大样图一致，具体详下图：

更改说明:1、本更改处所涉及到其他数据、尺寸在施工时应一并相应调整。

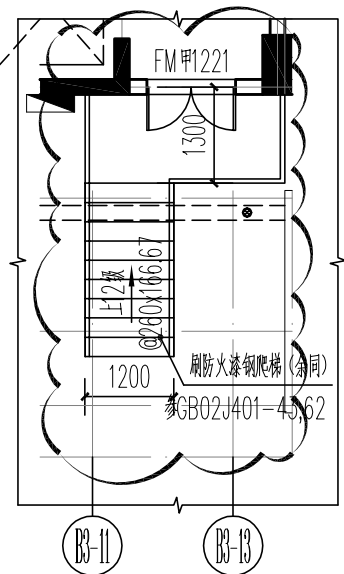
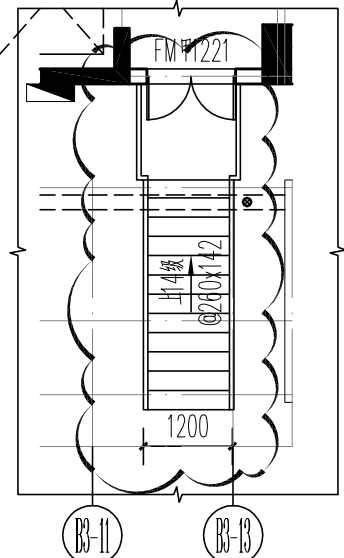
屋顶局部平面图1
(变更前)

6. 建施03屋顶层平面图，钢梯位置及大小有调整，具体详下图：
